北京市生产建设项目水土保持设施验收表

一、项目概况			
项目名称	十三陵水库坝下河道道路管线水毁修复改造工程		
项目位置	北京市昌平区十三陵镇		
项目投资	2001 (万元)	征占地面积	4.67 (公顷)
建设规模	对水库溢洪道、水库下游河道、巡视道路及地下管线等进行水毁修复		
开工时间	2024 年 4 月	完工时间	2024 年 6 月
水土保持方案（水影响评价文件）批复文号及时间	昌水行许字〔2024〕419 号 2024 年 4 月 8 日		
建设单位	北京市水利工程管理申办中心		
统一社会信用代码	12110000MB1L64777J	法定代表人	薛文政
联系人	高梓轩	联系电话	13241661012
通讯地址	北京市海淀区万寿路街道翠微路甲 3 号		
电子邮箱	872069167@qq.com	传 真	/
二、水土保持技术指标			
防治责任范围面积	4.67 (公顷)		
土石方挖填及综合利用情况	项目实际土石方挖填总量 2.55 万 m ³ , 其中挖方 1.81 万 m ³ 、填方 0.74 万 m ³ 、余方 1.07 万 m ³ 。余方中 0.07 万 m ³ 运往北京中翔路桥材料有限公司利用、0.78 万 m ³ 运往北京正泰实达环保科技有限公司利用、0.22 万 m ³ 运往北京市政路桥建材集团有限公司昌平沥青厂利用。		
新增水土流失量	11.21 (吨)	减少水土流失量	7.92 (吨)
水土流失治理度(%)	水土流失治理度(%) = $\frac{\text{水土流失治理达标面积}}{\text{水土流失总面积}} \times 100\%$ 本项目水土流失防治责任范围内水土流失总面积 4.67hm ² , 水土流失治理达标面积 4.663hm ² , 按照上述公式计算, 水土流失治理

十三陵水库坝下河道道路管线
水毁修复改造工程

水土保持设施验收表补充说明

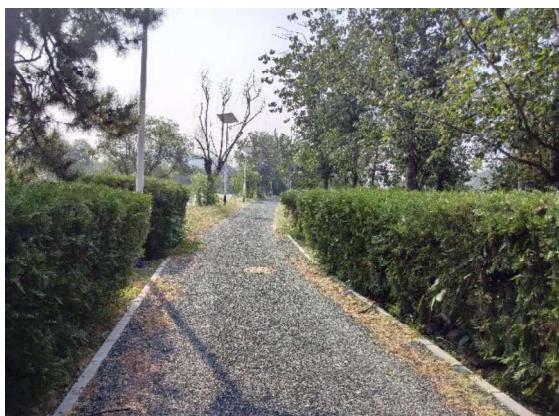
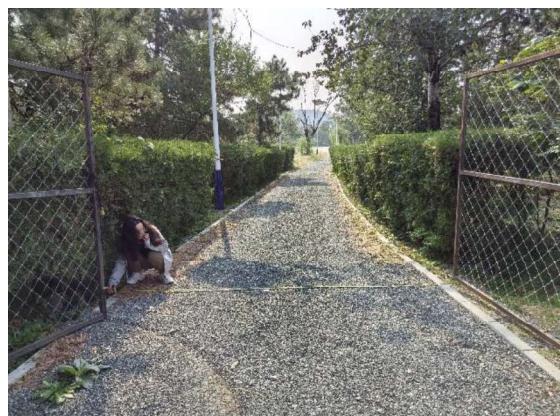
碎石铺垫

碎石铺垫：对左堤路进行碎石铺垫，面积约 0.31hm^2 。

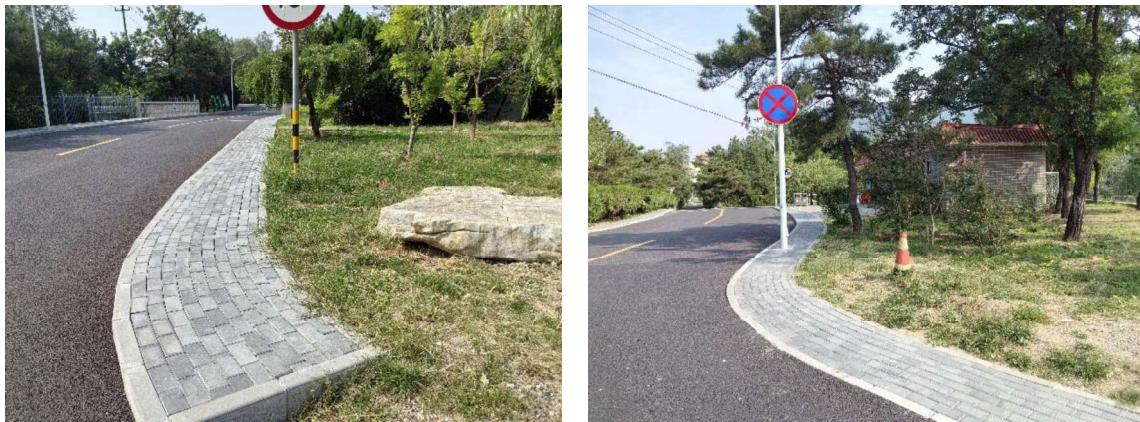
透水砖铺装

透水砖铺装：对水库北路北段、南段人行道实施透水砖铺装，面积约 0.29hm^2 。

本项目实施实施透水砖铺装 0.29hm^2 比方案批复减少 0.05hm^2 ，主要是因为水库北路南侧实际透水砖铺装宽约 0.7m，设计透水砖铺装 1.2m，透水铺装宽度变小。

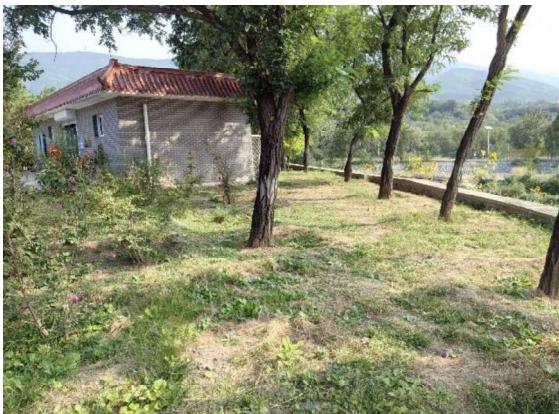
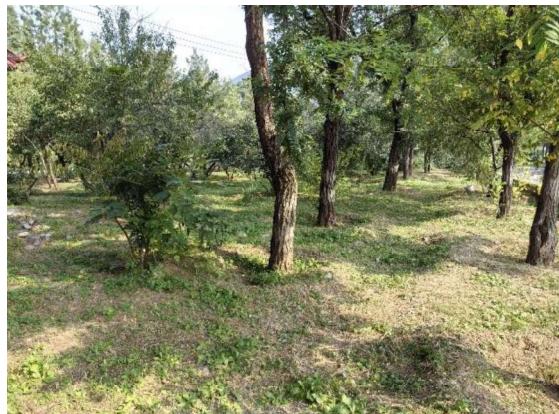
撒播草籽

撒播草籽：对溢洪道边坡可绿化区域撒播草籽，面积为 0.31hm²。

项目实际实施撒播草籽与方案批复撒播草籽面积一致。建设单位对项目区内绿地进行了抚育管理，林草成活率、保存率较高，发挥了较好的水土保持作用，能够满足水土保持方案的要求。

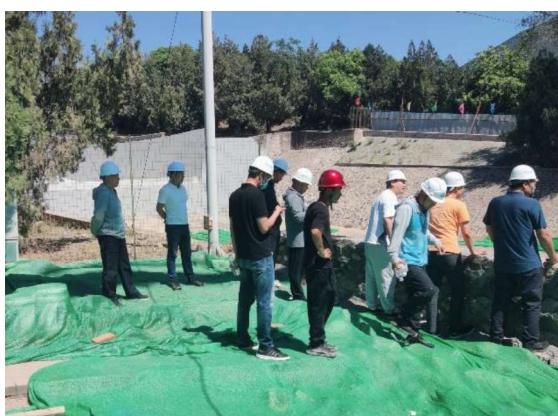
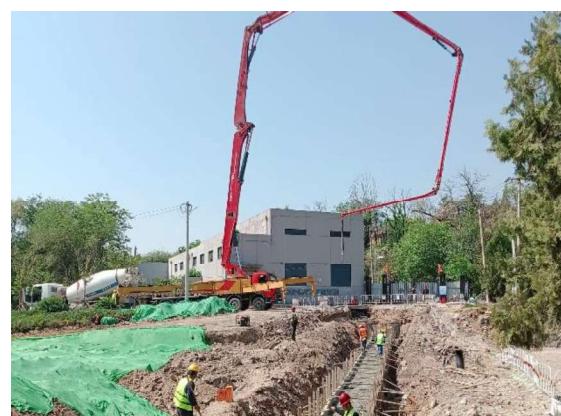
密目网苫盖

密目网苫盖：裸露地表及临时堆土密目网苫盖，苫盖面积约 2.01hm^2 。

密目网苫盖：裸露地表及临时堆土密目网苫盖，苫盖面积约 1.21hm^2 。

本项目实际实施的密目网苫盖比方案批复增加 0.53hm², 主要由项目工期延长, 密目网破损、更换造成。水土保持临时措施实施积极、到位, 施工期间无重大水土流失危害事件发生, 满足水土保持要求。
