天北路北延（昌金路-桥梓镇政府西街）

道路工程（顺义段）

水土保持监测总结报告

建设单位：北京市交通委员会顺义公路分局

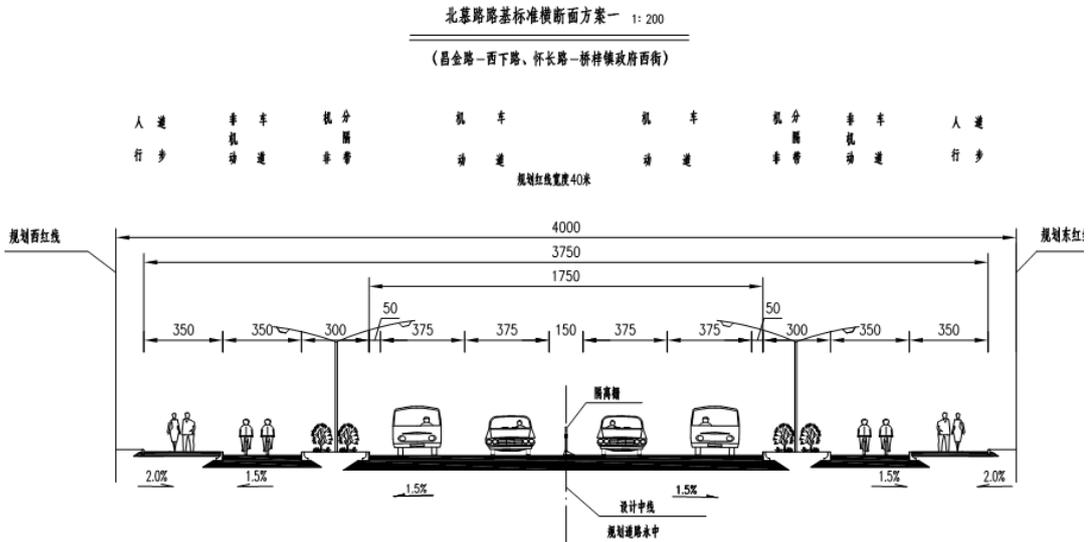
图 1-2 道路城市断面标准横断面设计图

该段长分别为 5.12km，规划为一级公路，因该段分别位于赵全营镇镇中心区内，因此按城市道路断面设施，横断面设计为三幅路型式，道路宽度 37.5m（3.5m 人行步道 + 3.5m 非机动车道 + 3.0m 机非分隔带 + 17.5m 行车道 + 3.0m 机非分隔带 + 3.5m 非机动车道 + 3.5m 人行步道），横断面设计图见图 1-2。

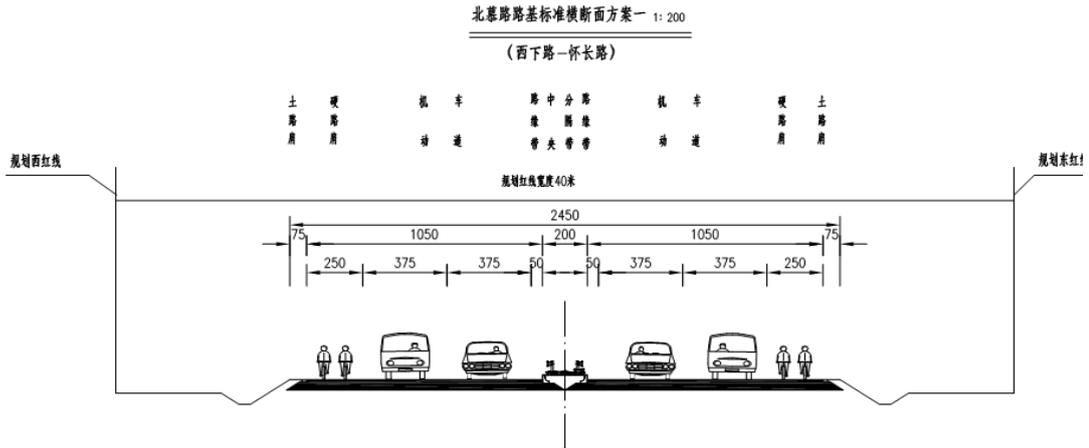
图 1-3 道路一级公路段标准横断面设计图

该段道路长 0.552km，规划为一级公路，该段两侧用地规划为基本农田，因此按一级公路标准实施，路基宽 24.5m（0.75m 土路肩+2.5m 硬路肩+8m 行车道+2m 中央分隔带+8m 行车道+2.5m 硬路肩+0.75m 土路肩），横断面设计图见图 1-3。

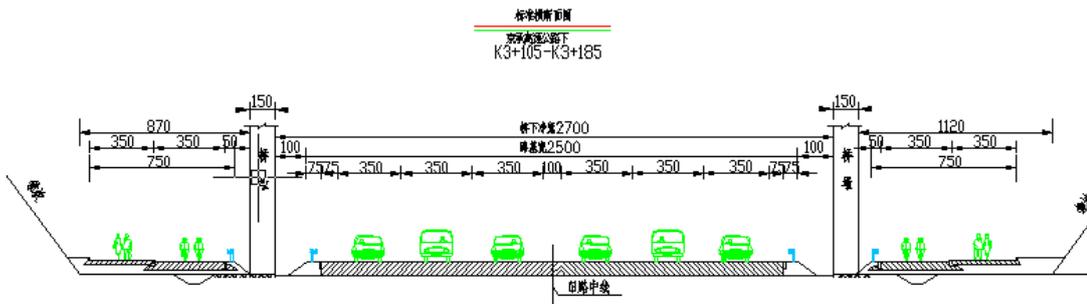
图 1-4 下穿京承高速段 (K3+105~K3+185) 横断面设计图

天北路互通现状为半苜蓿叶形式，现况天北路下穿京承高速，利用京承高速中间一孔桥，桥墩净距为 27.16m。新建道路利用现状桥孔下穿京承高速，改造后，机动车道利用中间一孔通行，非机动车道和人行道利用边孔通行。

道路加宽后，机动车道利用京承高速桥梁中间一孔，断面布置为：0.75m 土路肩+0.75m 硬路肩+3.5m 机动车道+3.5m 机动车道+3.5m 机动车道+1m 中间带+3.5m 机动车道+3.5m 机动车道+3.5m 机动车道+0.75m 硬路肩+0.75m 土路肩=25m。

非机动车道和人行道利用京承高速桥梁边孔，横断面布置为：0.5m 土路肩+3.5m 非机动车道+3.5m 人行道=7.5m。

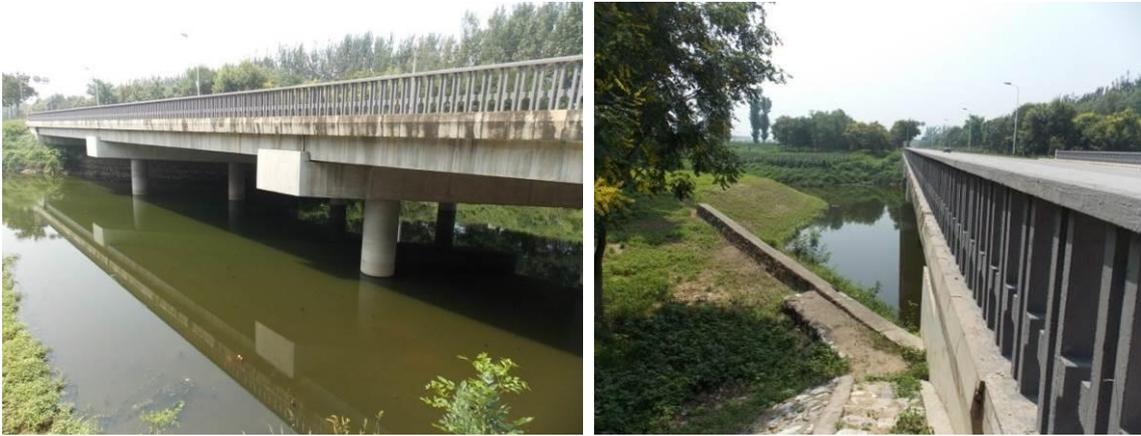
图 1-5 现状牯牛河桥

①牯牛河 1 号桥（加宽）：位于桩号 K1+229.532 处，原桥跨径为 3×21.5m 预应力空心板桥，宽 19.5m，新建桥梁在现况桥梁基础上东侧加宽 9m，西侧加宽 12.5m，与原桥同跨径，与所跨牯牛河斜交，角度为 39 度，下部为柱式台接桩基础，桥梁全长 75.3m，加宽面积 1375m²。

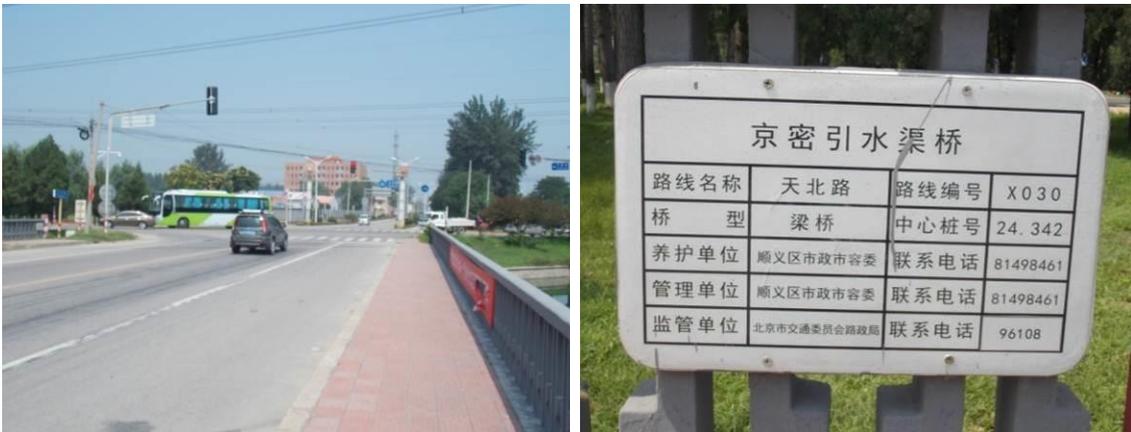
图 1-6 现状京密引水渠桥

②京密引水渠桥（加宽）：位于桩号 K3+432.983 处，原桥跨径 3×15.3m 预应力空心板桥，宽 19.5m，新建桥梁在现况桥梁基础上两侧各加宽 12.5m，与原桥同跨径，与所跨京密引水渠斜交，角度 134 度，下部为柱式墩台接桩基础，桥梁全长 46m，加宽面积 1150m²。

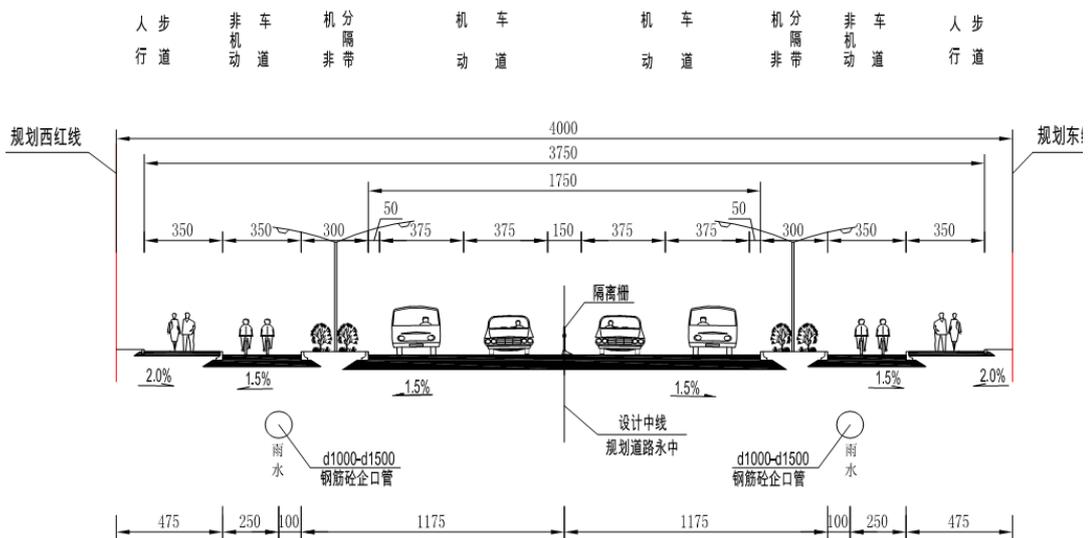
图 1-7 雨水管道横断面布置图

北慕路双侧雨水管沿道路敷设于非机动车道下，管径为 d800~d1800，横断面布置见图 1-7。相交路路口雨水管按规划管道进行预留。

北慕路雨水管道横断面布置图方案一
(昌金路-西下路、怀长路-桥梓镇政府西街) 1:200

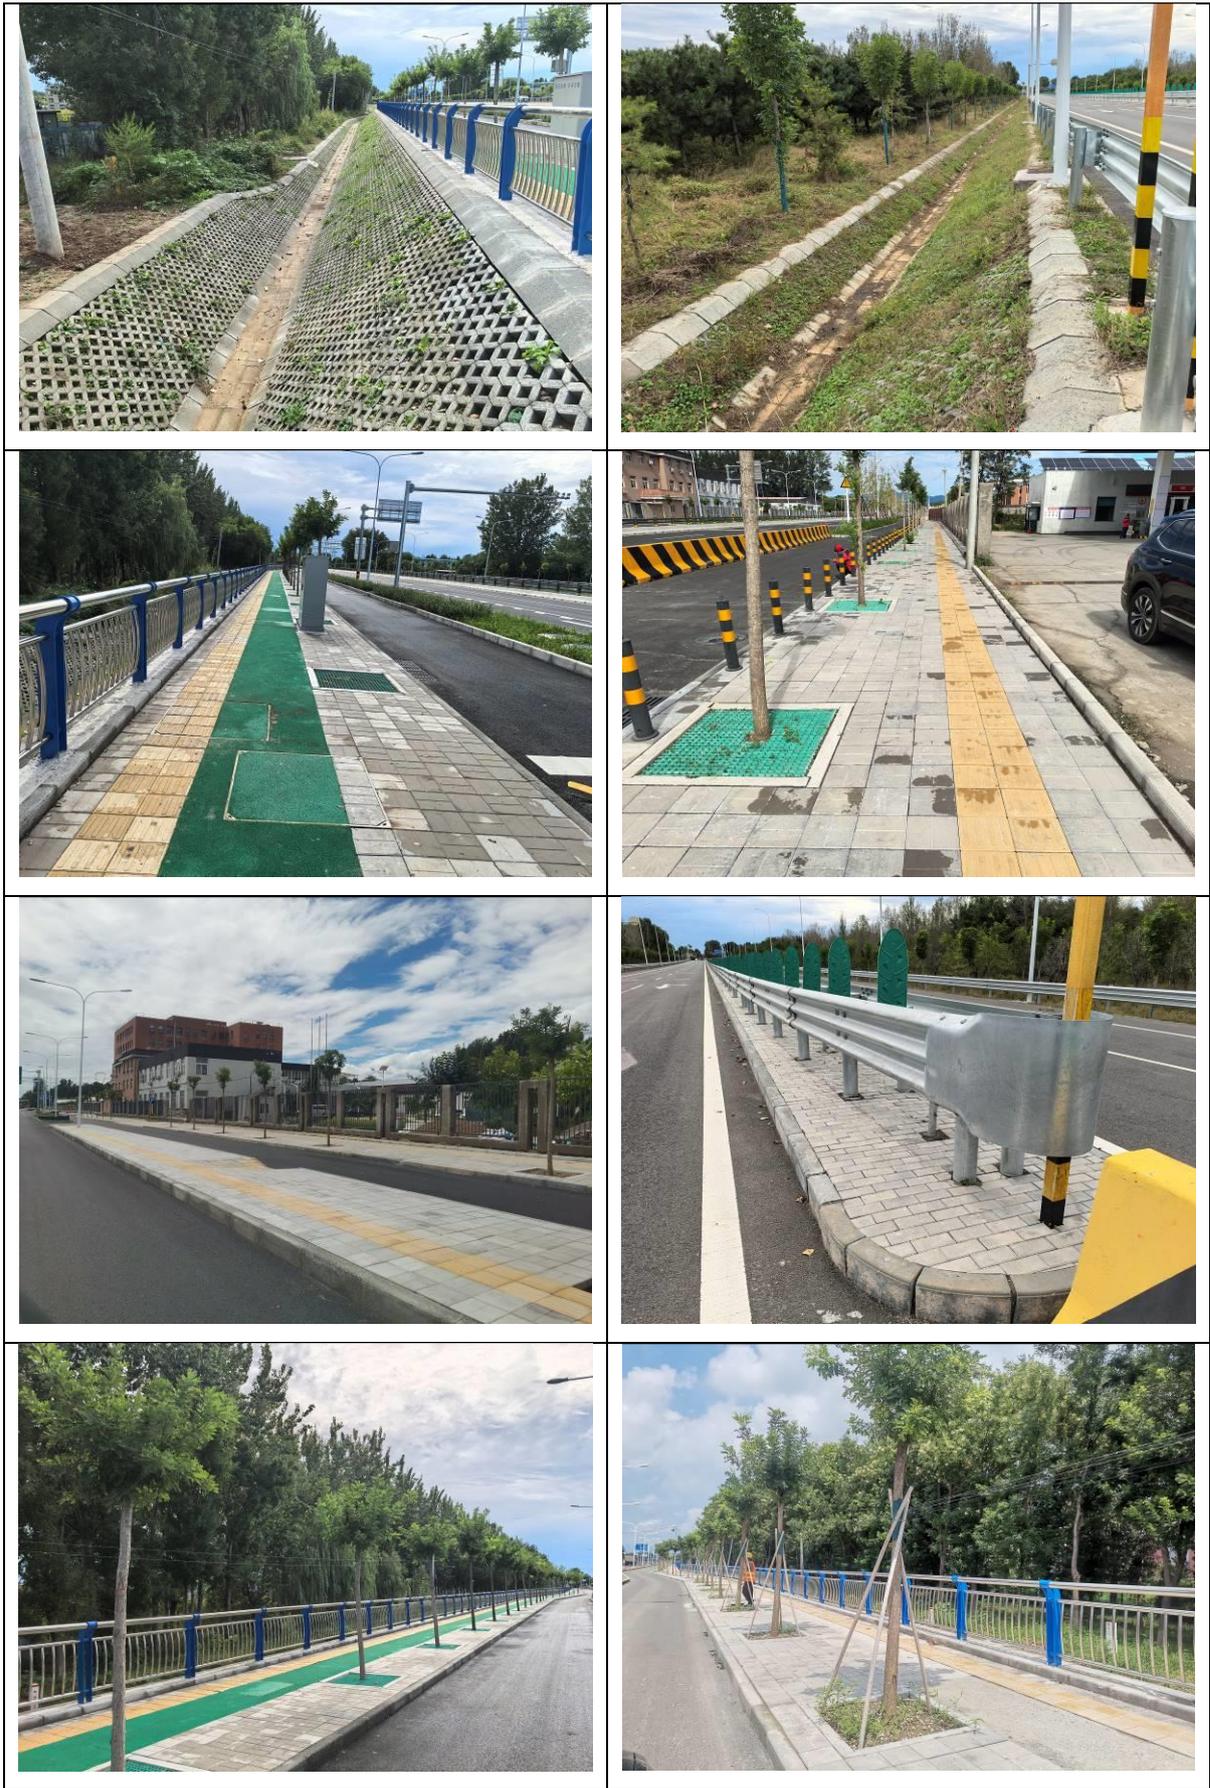
图 4-1 工程措施实施效果

在施工准备阶段，建设单位对工程实行了招标，从优选择技术力量雄厚的施工单位。在施工过程中，业主、设计、施工和监理单位严把质量关，保障了工程质量。在本项目水土保持监测中，监测人员通过定期监测，对本项目的水土保持工程措施进行了全面监测，项目区内水土保持工程措施质量符合设计和规范要求，目前保存完好，运行效果良好。

项目水土保持工程措施实施情况见图 4-1。

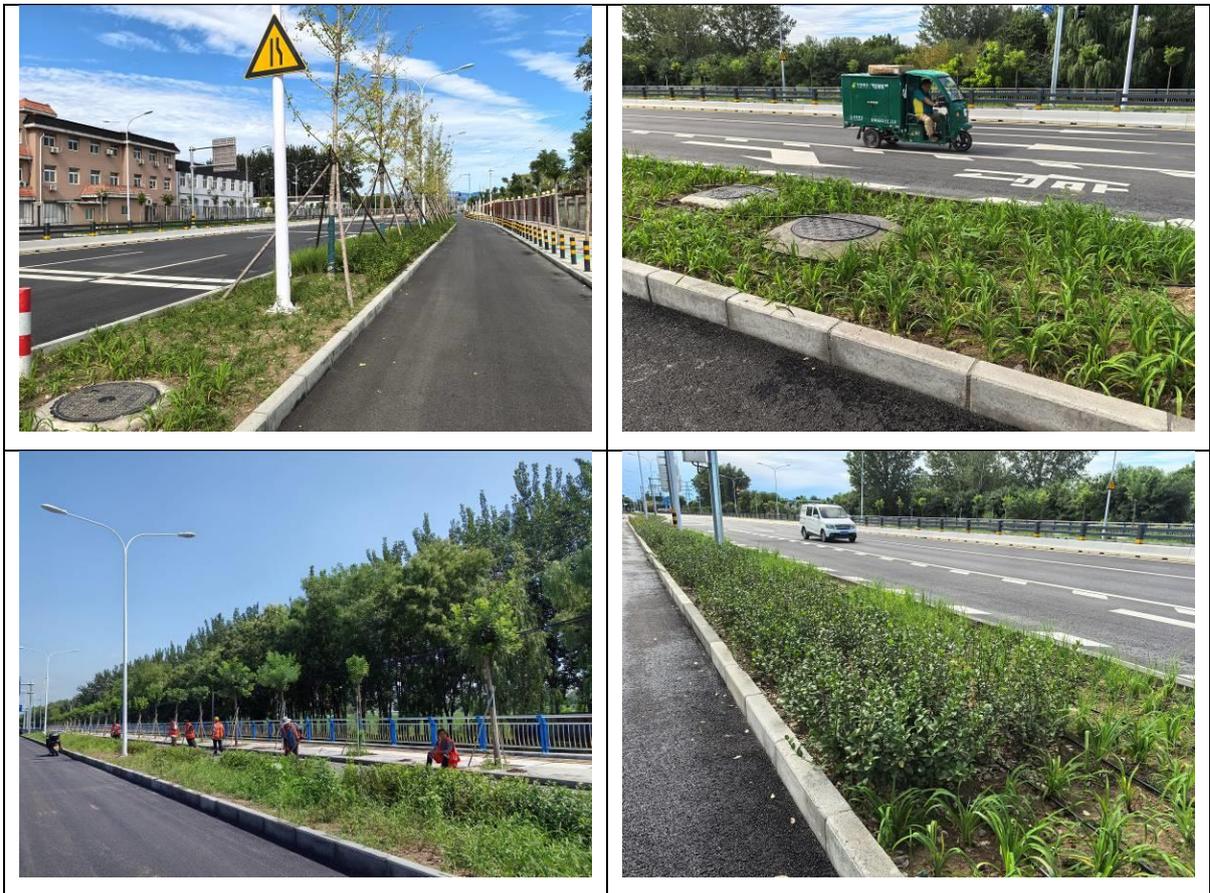
图 4-2 植物措施实施效果

项目区植物措施种类、密度、数量、生长情况定期采用实地量测法和样方调查法。监测结果表明，项目区采取植物措施总面积为 1.34hm^2 ，绿地位置、苗木种类与施工图纸一致，绿化面积和植物种类符合图纸要求，栽植的乔木、灌木、绿篱植株挺直，生长良好，无病虫害，成活率为 97%，草本基本生长良好，根系发达，覆盖度为 97%，项目区植物措施达标面积 1.34hm^2 。

项目水土保持植物措施实施情况见图 4-2。

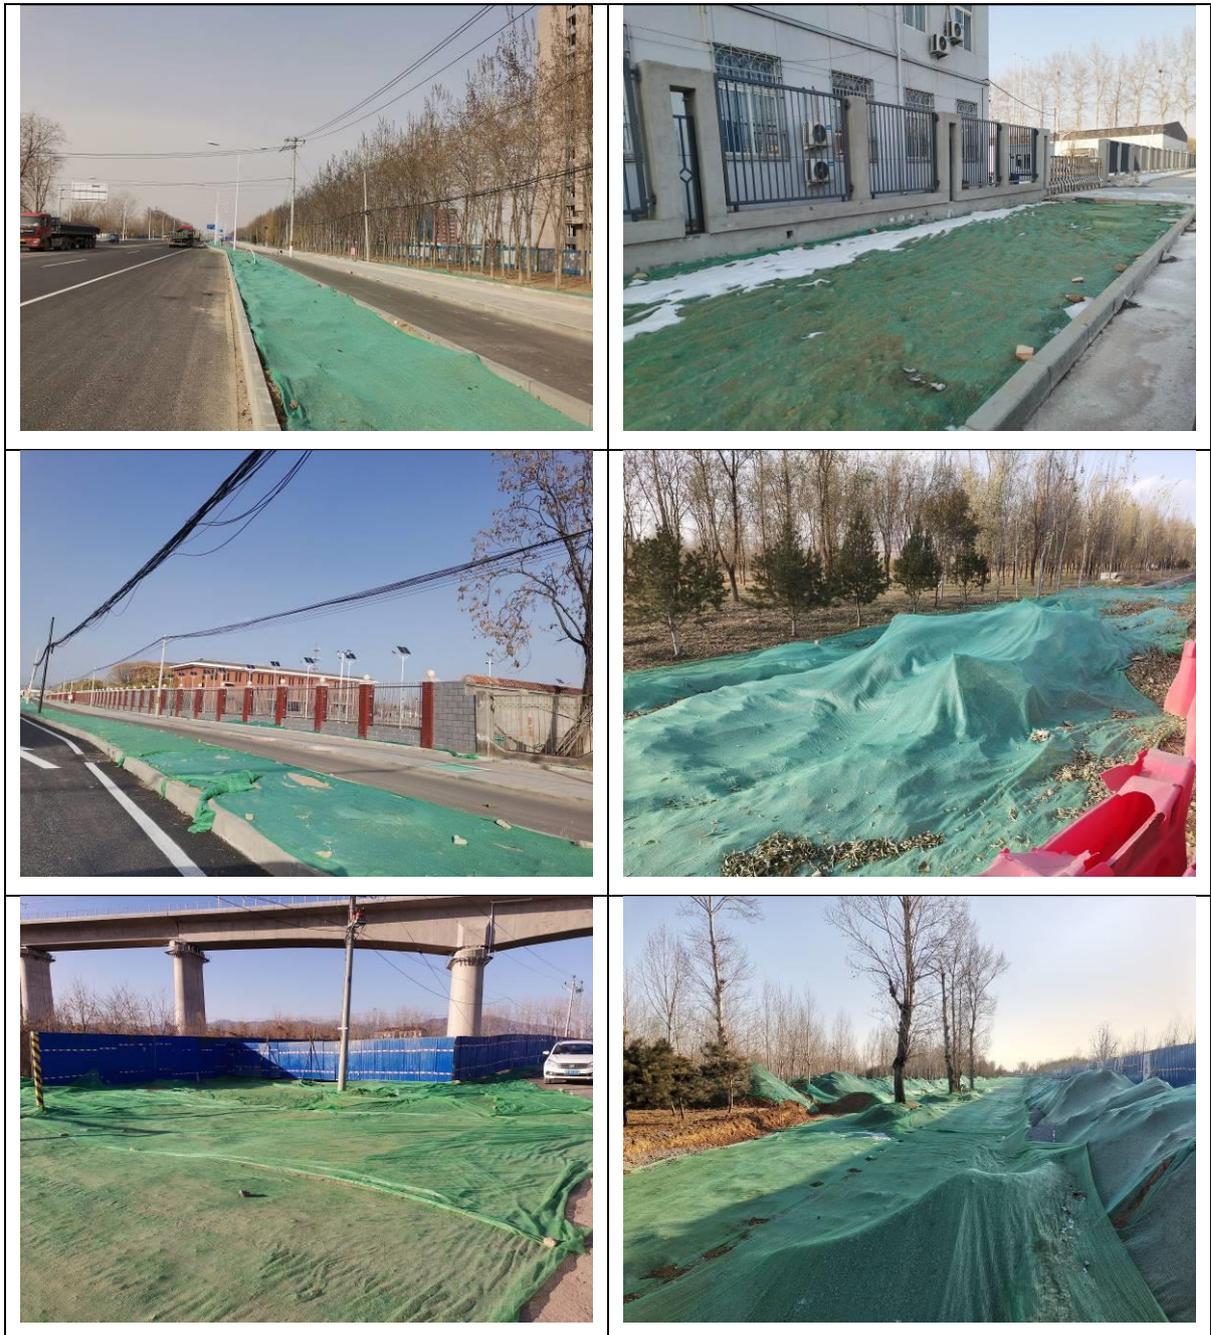
图 4-3 临时措施实施效果

项目于 2019 年 11 月开始进场监测，2023 年 6 月结束监测。监测人员根据现场实地监测情况统计得出项目施工期间涉及到的水土保持临时措施主要有：施工场地出入口洗车机、临时排水沟、临时沉沙池、密目网苫盖。这些措施的实施减

少了建设期因大风、降雨引起的扬尘、水蚀等，对建设期项目整体水土保持工作具有积极意义。
