天北路北延（昌金路-桥梓镇政府西街）  
道路工程（顺义段）  
水土保持设施验收报告

建设单位：北京市交通委员会顺义公路分局

编制单位：北京林丰源生态环境规划设计院有限公司

日 期：2025 年 9 月

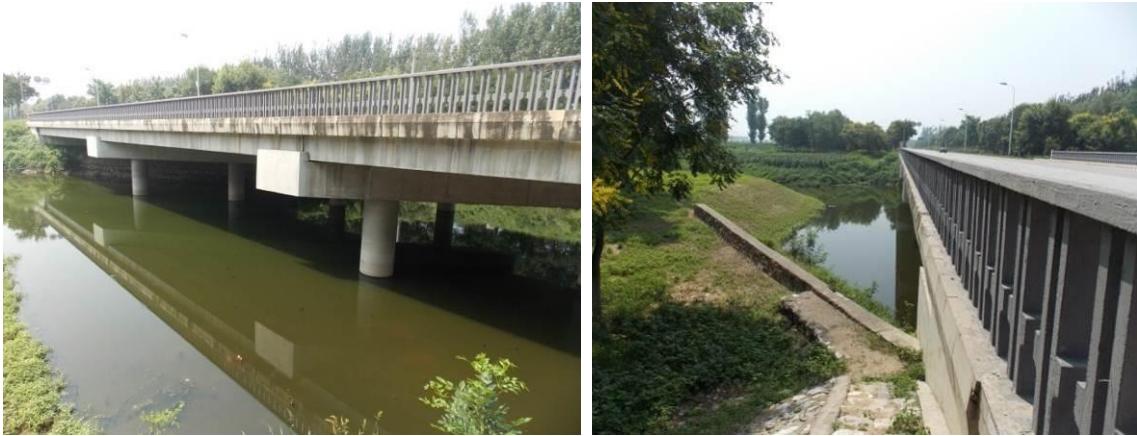
图 1-5 现状牐牛河桥

①牐牛河 1 号桥（加宽）：位于桩号 K1+229.532 处，原桥跨径为 3×21.5m 预应力空心板桥，宽 19.5m，新建桥梁在现况桥梁基础上东侧加宽 9m，西侧加宽 12.5m，与原桥同跨径，与所跨牐牛河斜交，角度为 39 度，下部为柱式台接桩基础，桥梁全长 75.3m，加宽面积 1375m<sup>2</sup>。

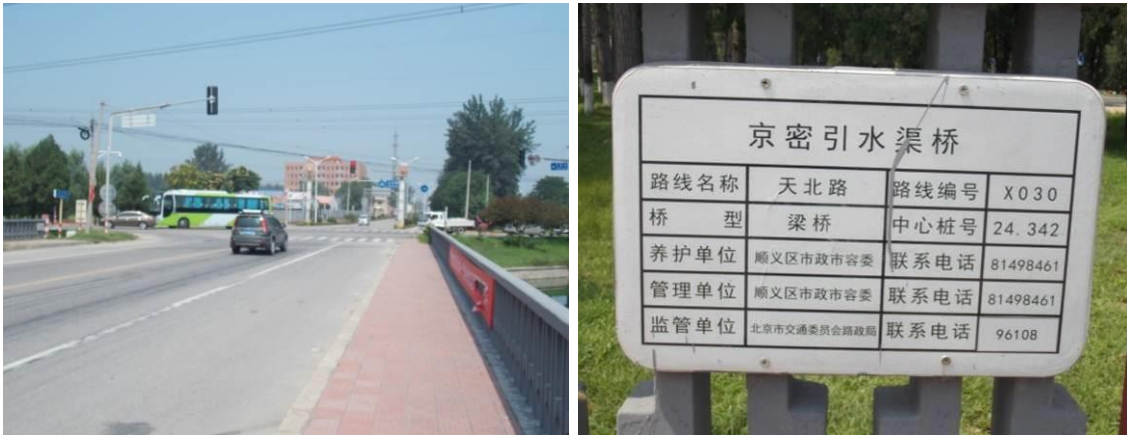
图 1-6 现状京密引水渠桥

②京密引水渠桥（加宽）：位于桩号 K3+432.983 处，原桥跨径 3×15.3m 预应力空心板桥，宽 19.5m，新建桥梁在现况桥梁基础上两侧各加宽 12.5m，与原桥同跨径，与所跨京密引水渠斜交，角度 134 度，下部为柱式墩台接桩基础，桥梁全长 46m，加宽面积 1150m<sup>2</sup>。

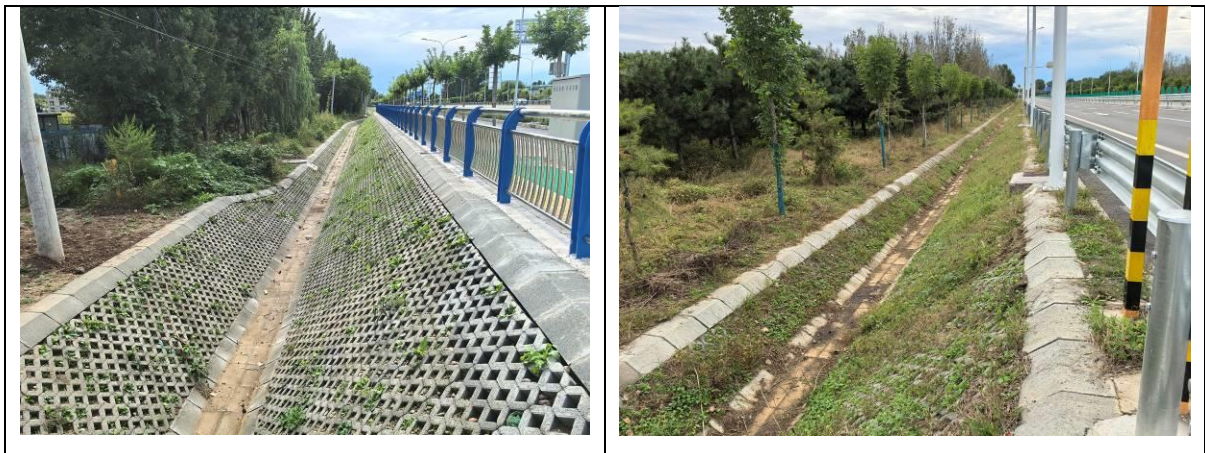
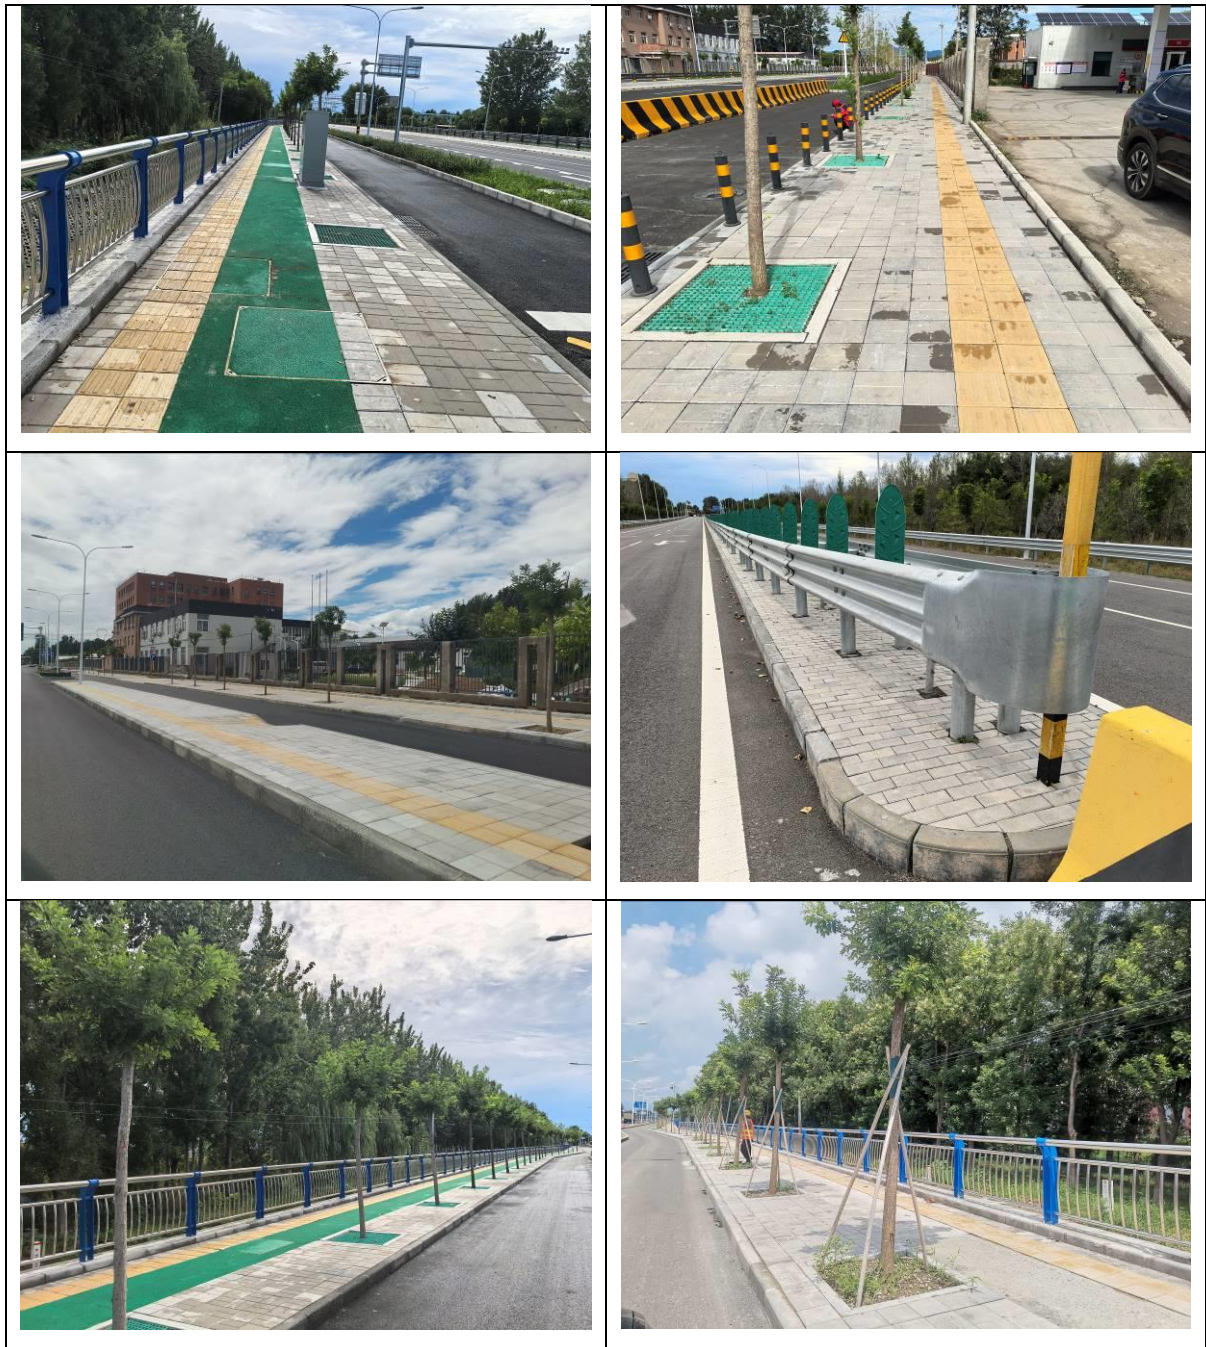
图 3-1 工程措施实施效果

道路广场及管线工程防治区：透水砖铺装  $0.94\text{hm}^2$ 。

绿化工程防治区： $1000\text{m}^3$  雨水调蓄池 1 座，下凹式整地  $1.08\text{hm}^2$ 、全面整地地  $1.34\text{hm}^2$ 。

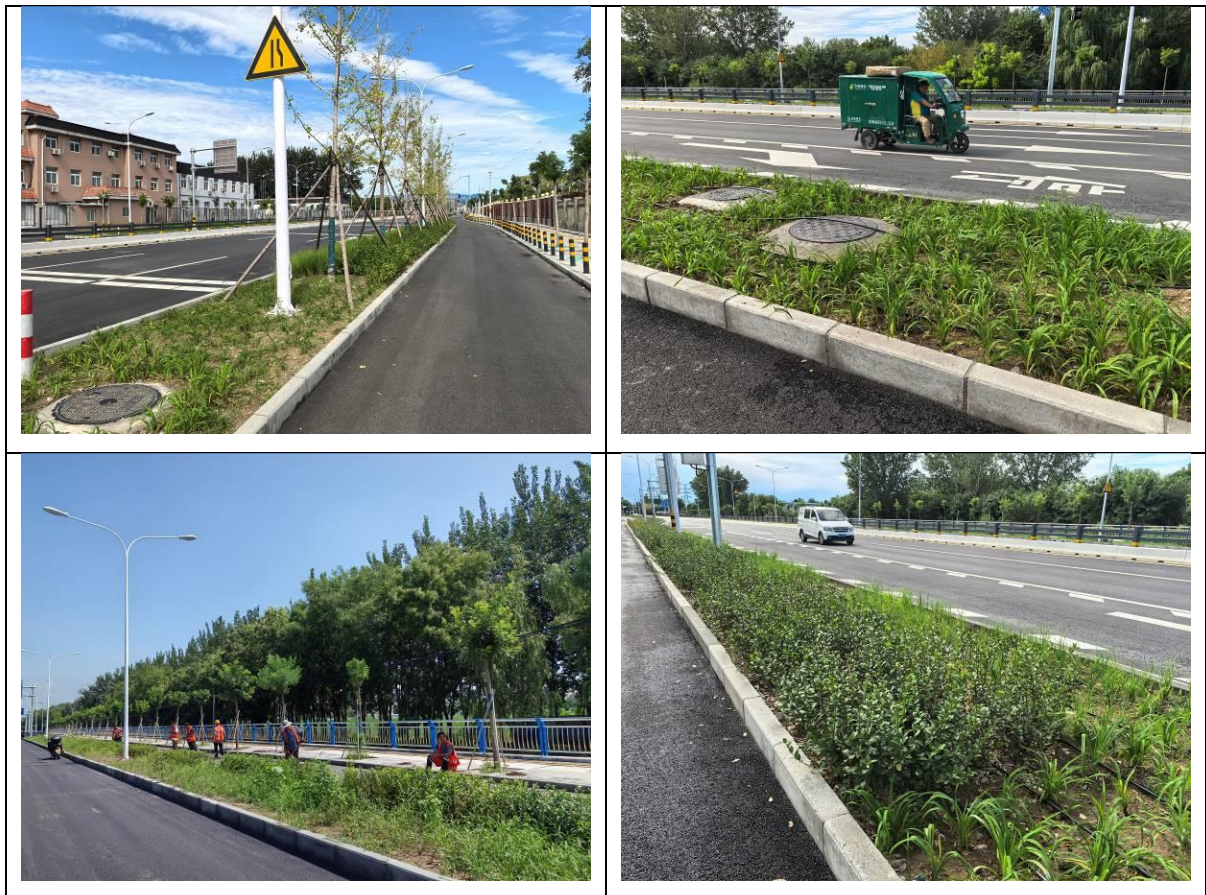
图 3-2 植物措施实施效果

绿化工程防治区：绿化工程面积  $1.34\text{hm}^2$ ，其中，乔木 254 株、灌木 209 株、宿根花卉 15252 株、草本植物  $1.16\text{hm}^2$ 、绿篱 36596 株。

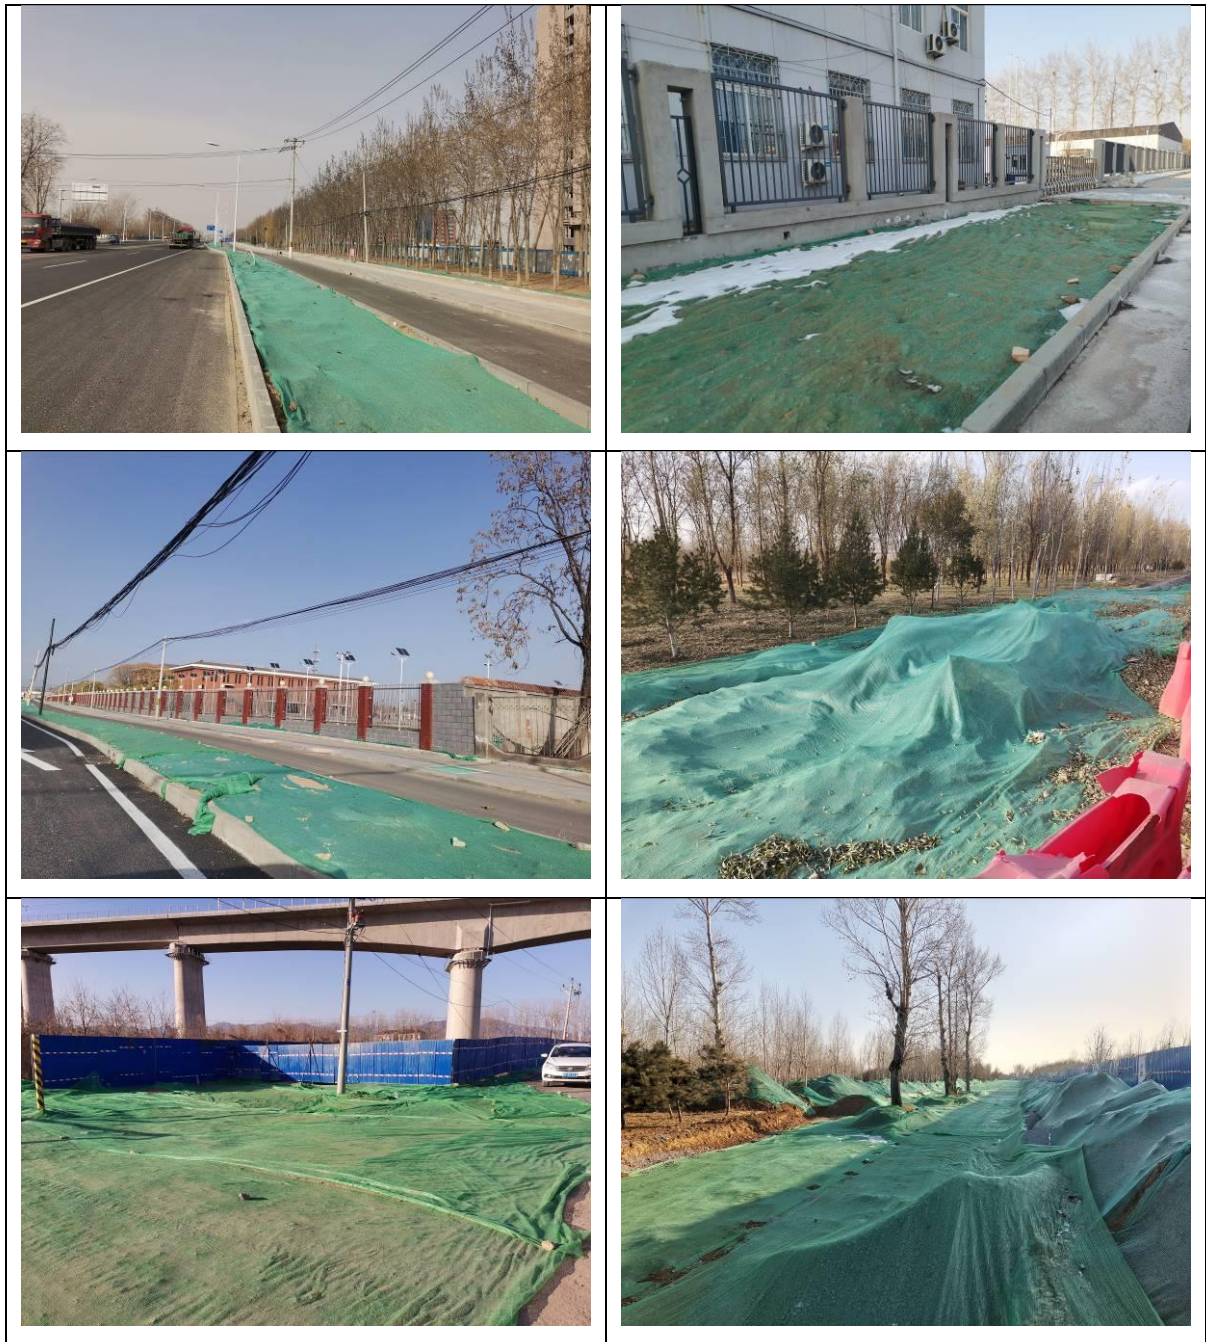
图 3-2 临时措施实施效果

建构筑物工程防治区：基坑临时拦挡 933m。

道路广场及管线工程防治区：管网沿线临时堆土密目网苫盖 2.9 万 m<sup>2</sup>。

绿化工工程防治区：绿化区施工前密目网苫盖 1.34 万 m<sup>2</sup>。

施工临建防治区：施工出入口洗车机 1 座、临时沙池 1 座，洒水降尘 1745 台时。
