国家林草种质资源设施保存库（雄安）建设项目

水土保持监测季度报告

（2025 年第 4 季度）

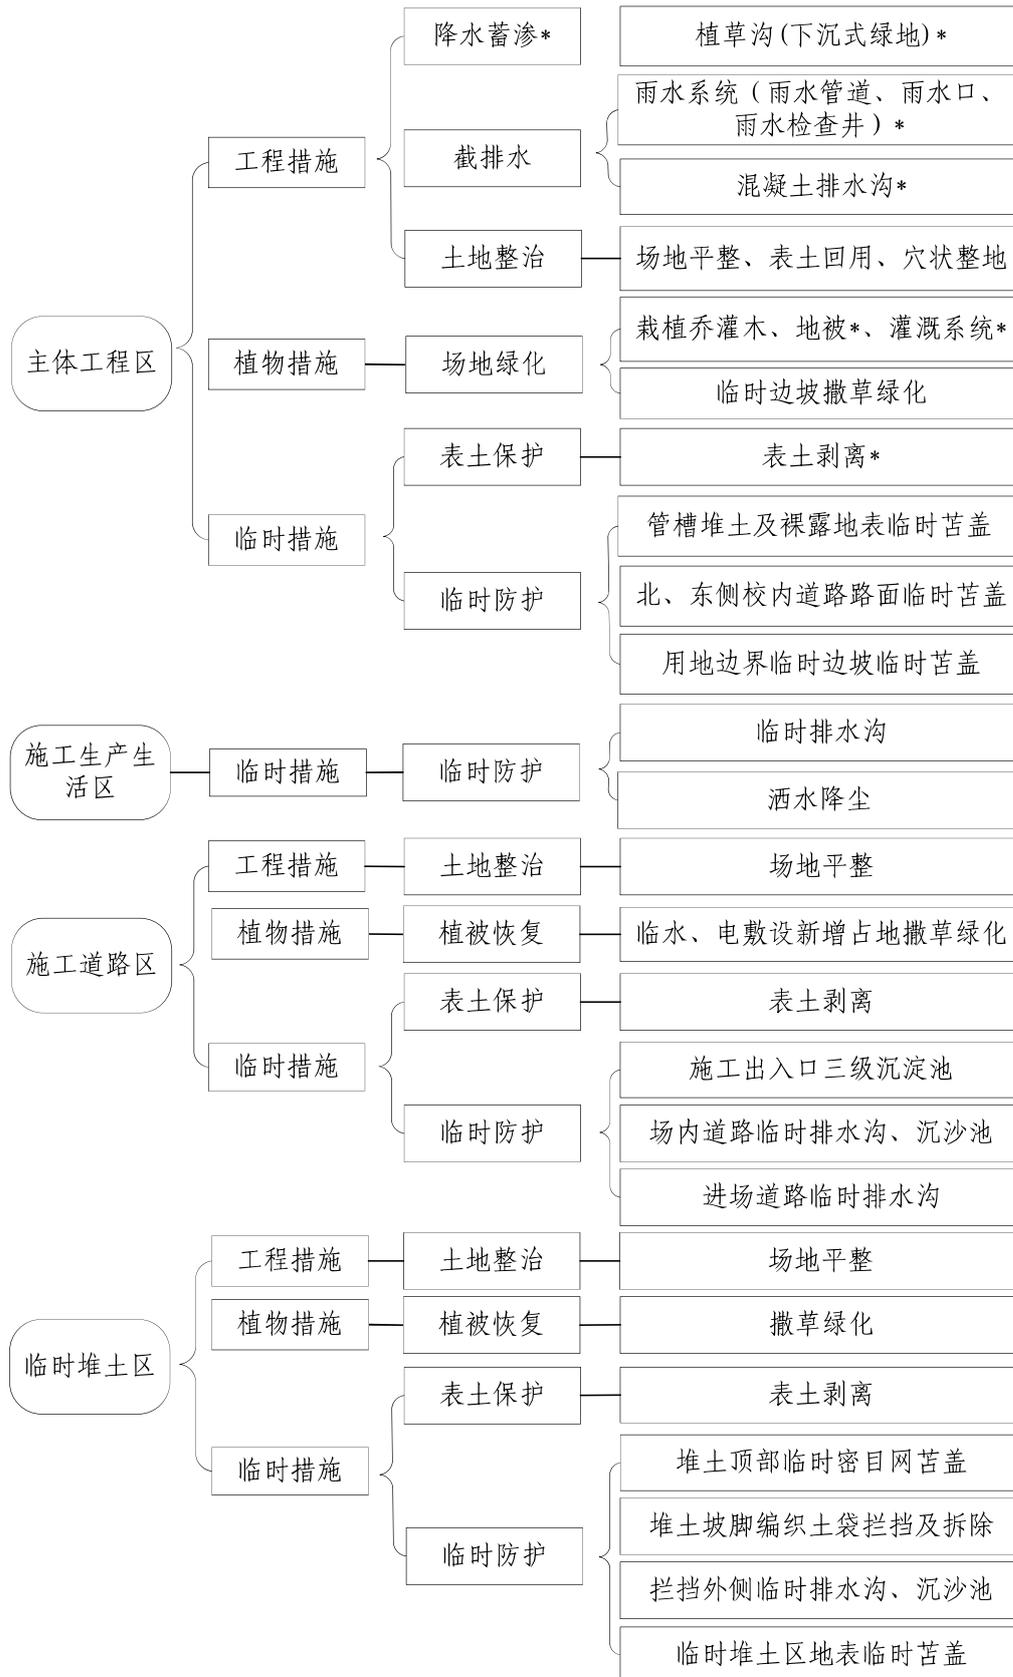
图 1-5 水土保持措施体系图

1、主体工程区

施工前，对该区域进行表土剥离，剥离的表土运至临时（表土）堆土区堆存。

施工过程中，施工场地区裸露地面采用密目网苫盖；管综开挖堆土期间采用密目网苫盖；室外地面及绿化区下方敷设排水沟、雨水管道、雨水口、雨水检查井，项目区雨水系统末端接入校区道路规划雨水排水系统；绿化区设置植草沟（下沉式绿化）；绿化区配建灌溉系统。

施工后期，用地红线北侧和东侧校内道路实施土方工程后，地表采用密目网苫盖并移交给校区三组团实施路基路面工程及其下方市政管综工程；对绿化区进行场地平整、回覆表土，实施植被建设，并对栽植的乔灌木实施穴状整地；对用地边界存在的临时边坡进行平整，占用校区二期用地的临时边坡实施撒草绿化措施，占用校区二组团、三组团项目用地的临时边坡实施临时苫盖措施，并移交给校区二组团、三组团项目施工。

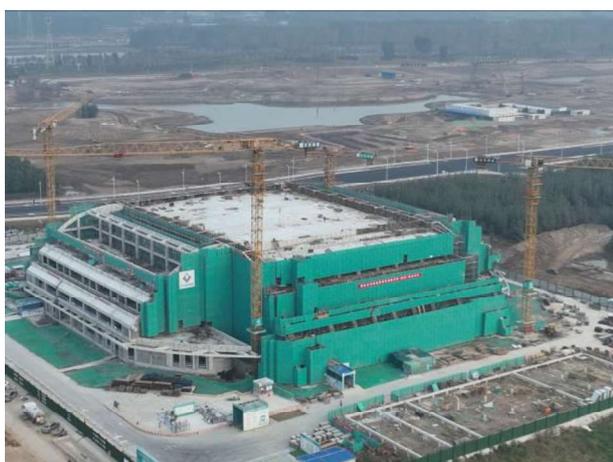
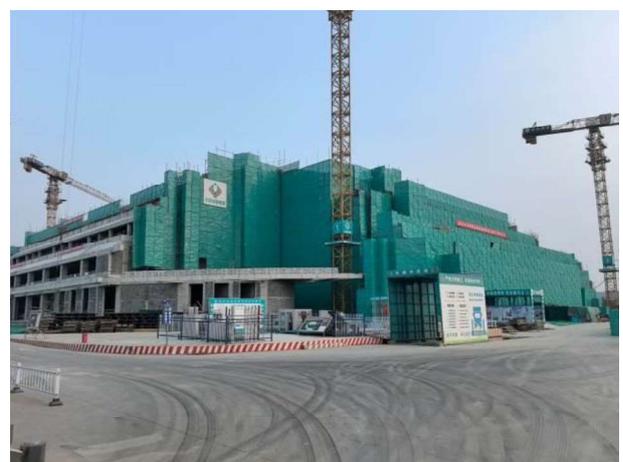
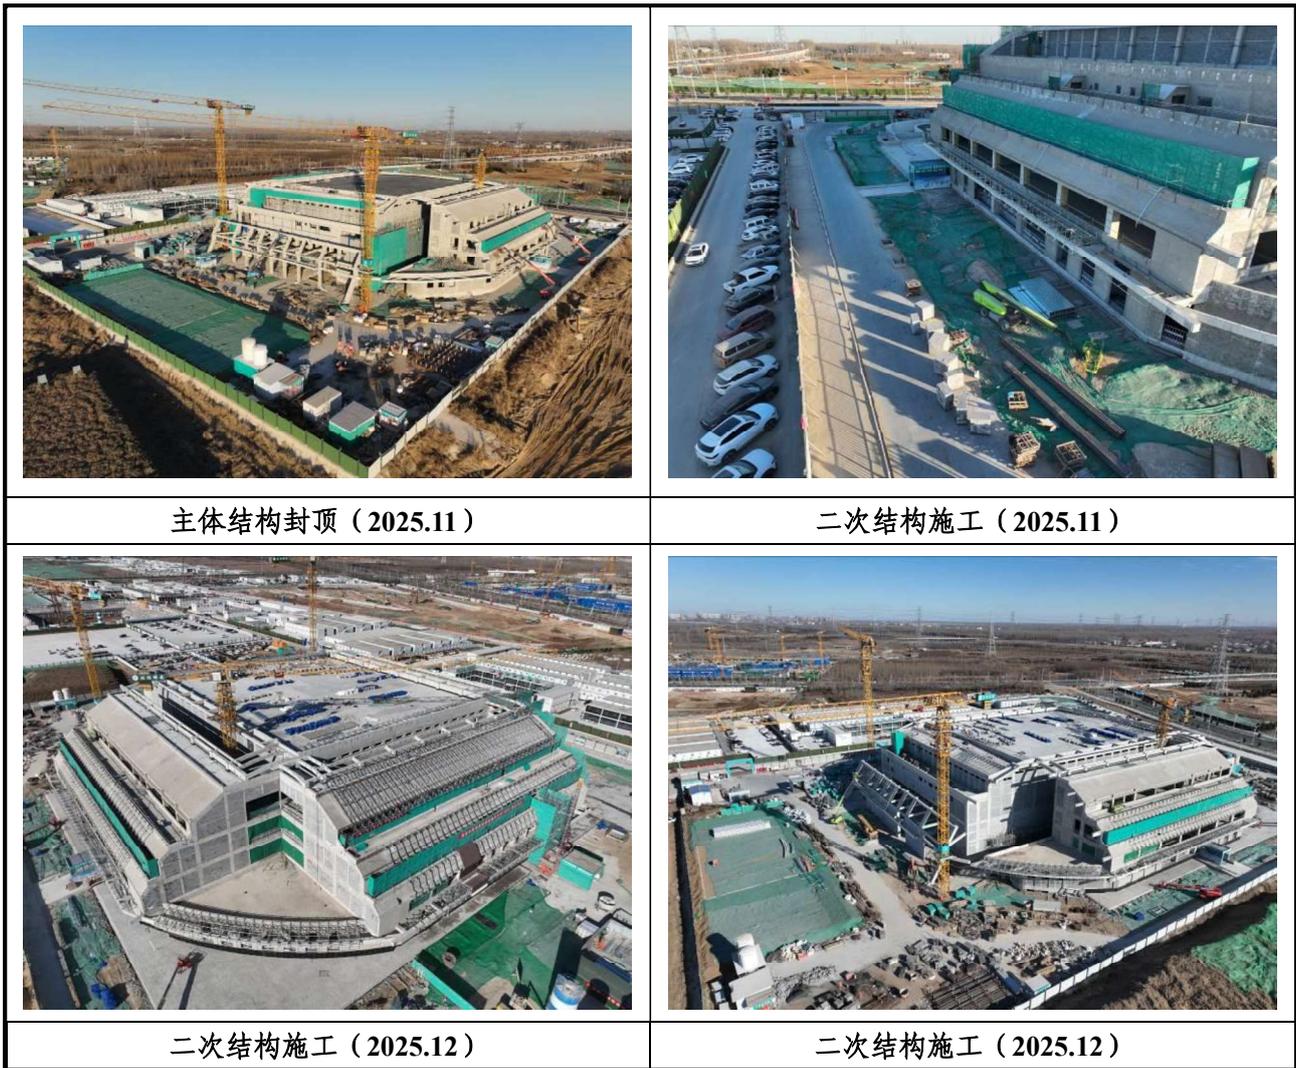
图 4-1 本季度主体工程进度照片

本季度，建筑物主体结构完成封顶，完成二次结构施工，正在进行装修工程。截止本季度末，主体工程施工进度约80%。

主体结构施工（2025.10）

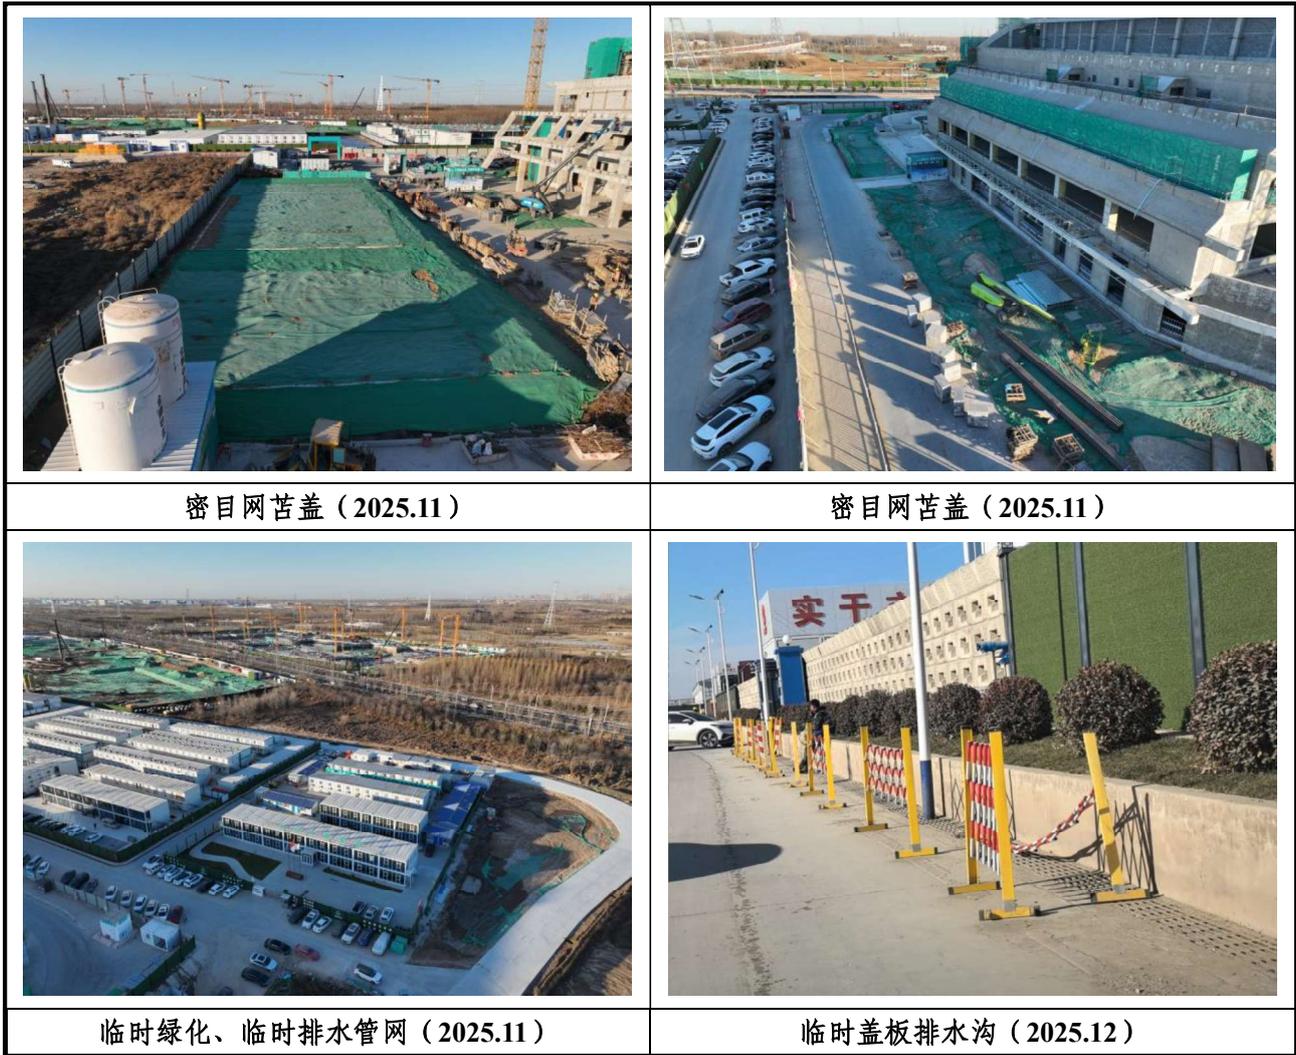
图 4-2 本季度水土保持措施照片

本季度水土流失类型主要为水力侵蚀，水土流失容易产生区域为裸露地表。经现场监测，工程槽土全部回填，表土堆土表面全部绿化。主体工程区裸露地表采用密目网苫盖；

办公生活区、施工道路全部硬化。2025 年 4 季度项目建设区土壤流失量为 1.98t。

本季度实施的水土保持措施为临时措施，包括密目网苫盖、洒水降尘。
