天津港口医院综合楼外檐、病房及周边场院提
升改造项目

水土保持方案报告表

建设单位：天津港（集团）有限公司

编制单位：天津津港建设有限公司

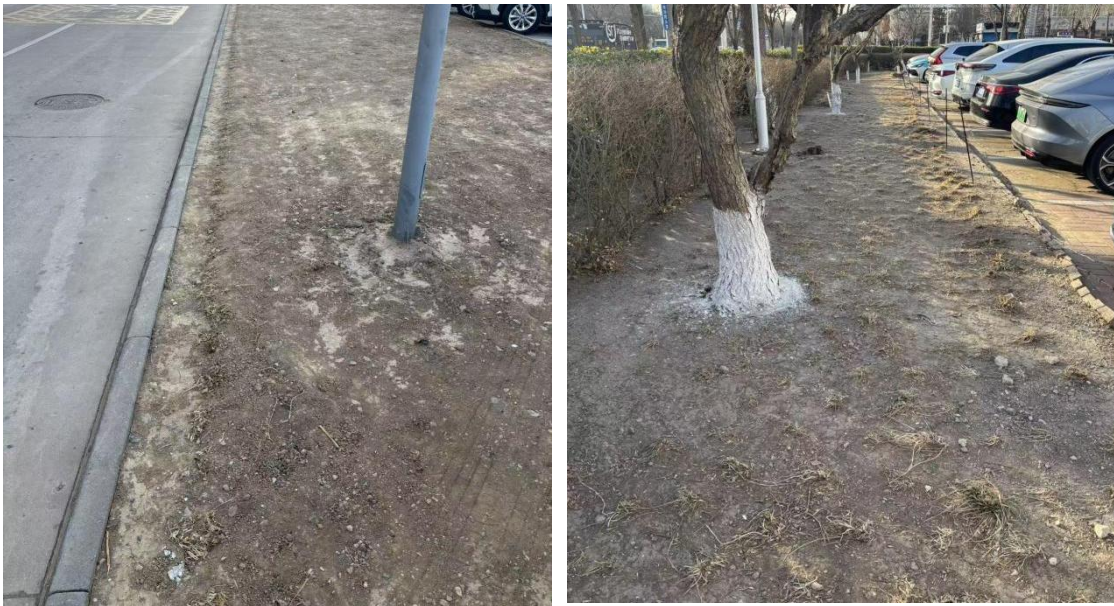
图2.4-1 表土区域现场照片

根据现场勘查及项目设计方案，本项目中部分管线开挖需破坏场内绿化，其中通信管线开挖长度2421m、开挖宽度1.4m、保护厚度0.5m。本项目中绿化改造部分，根据设计方案将原有155m²既有绿化改建为室外停车场的一部分，新建718.69m²绿化。表土剥离共计1741.20m³，表土回覆（覆种植土）1910.31m³。

表土保护率指的是项目水土流失防治责任范围内保护的表土数量占可剥离表土总量的百分比。施工前管线拆改部分剥离表土面积0.34hm²，剥离深度0.5m，原绿化用地剥离表土面积0.01hm²，剥离深度0.3m，共剥离表土0.17万m³，表土保护面积0.34hm²、表土保护量为0.17万m³，表土保护率可达到99.50%
