密云区美丽乡村高岭镇放马峪村等 15 个村

污水配套管网基础设施建设工程

# 水土保持监测总结报告

建设单位：北京市密云区水务局

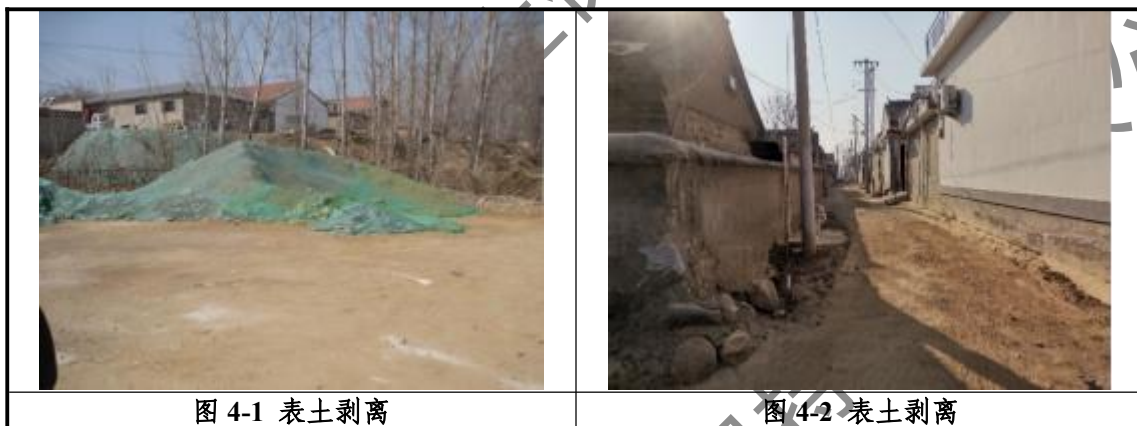
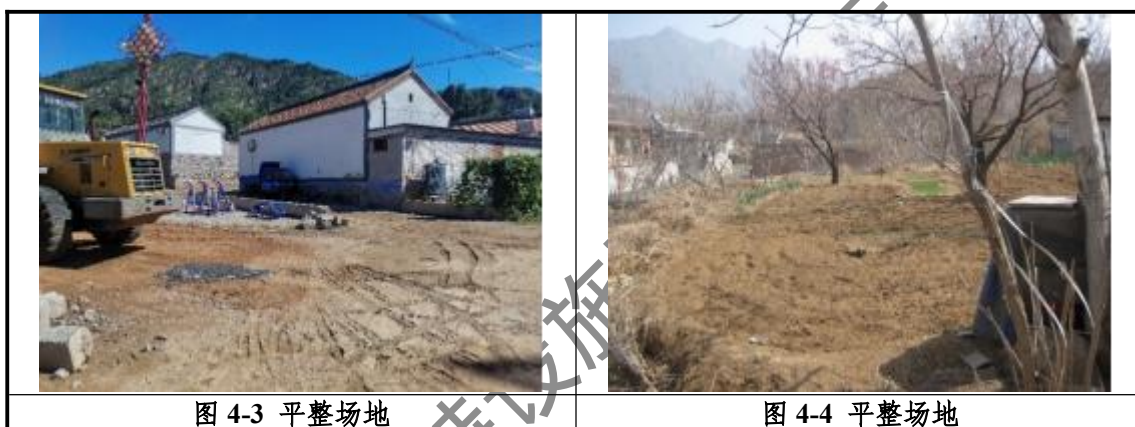
建设单位对水土保持工程选择技术力量雄厚的施工单位。在施工过程中，业主、设计、施工和监理单位严把质量关，保障了工程质量。监测人员采用资料收集、调查监测法对水土保持工程措施完成数量、规格、稳定性、完好程度和运行情况进行了调查，得出结论为水土保持工程质量符合设计和规范要求，保存完好，运行良好。

图 4-3 平整场地

图 4-4 平整场地

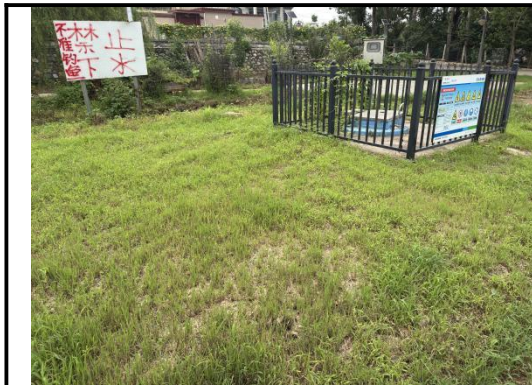
根据监测结果，项目已实施的植物措施生长良好，能够满足水土保持功能要求，达到报告要求的林草植被恢复率和林草覆盖率的防治目标值。植物措施防治

图 4-5 泵站工程区撒播草籽

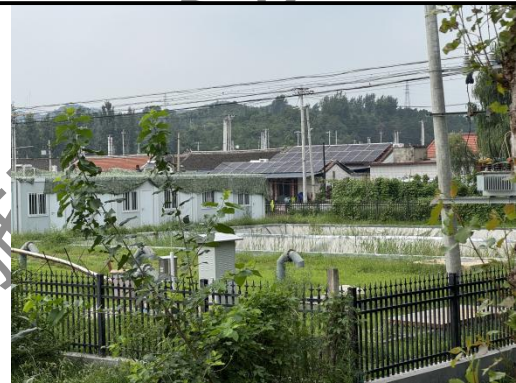
图 4-6 泵站工程区撒播草籽

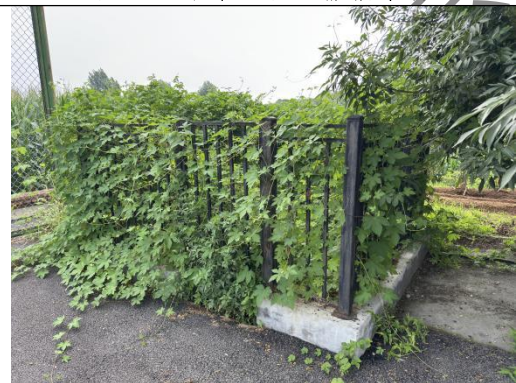
图 4-8 绿篱围挡

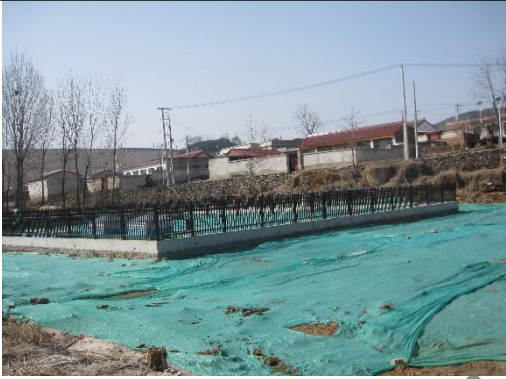
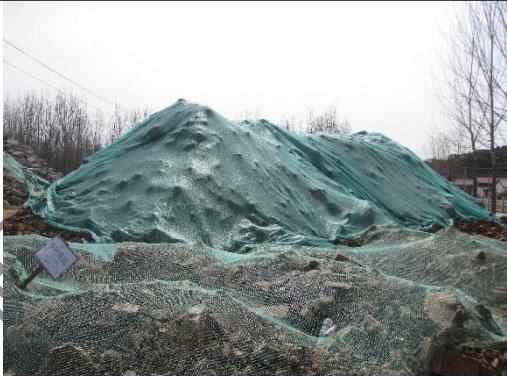
本项目在施工过程中，严格执行相关的规章制度，严格按照相关的施工组织设计开展施工作业，在施工过程中优化施工工艺，改进施工技术，合理避开了降雨及大风对本项目施工工作的影响，为了防止各防治区开挖对周边区域的影响，布设了防尘网覆盖等措施，减少了建设期因大风、降雨引起的扬尘、水蚀等，符合水土保持的要求。

| <p>图 4-17 临时苫盖</p> | <p>图 4-18 堆土临时苫盖</p> |

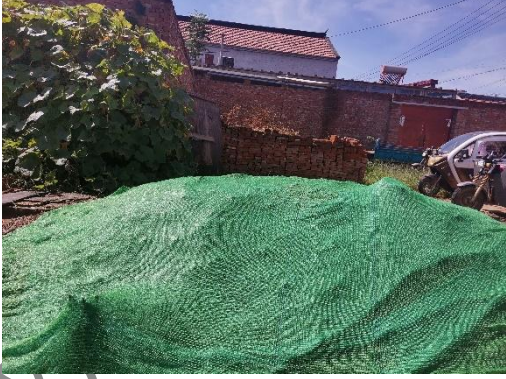
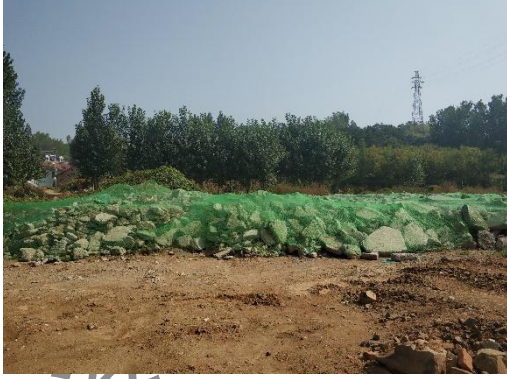
| <p>图 4-19 临时苫盖</p> | <p>图 4-20 临时苫盖</p> |
