昌平区北七家镇海鹈落村村民住宅楼项目

# 水土保持监测总结报告

监测单位：北京林丰源生态环境规划设计院有限公司

2026 年 6 月

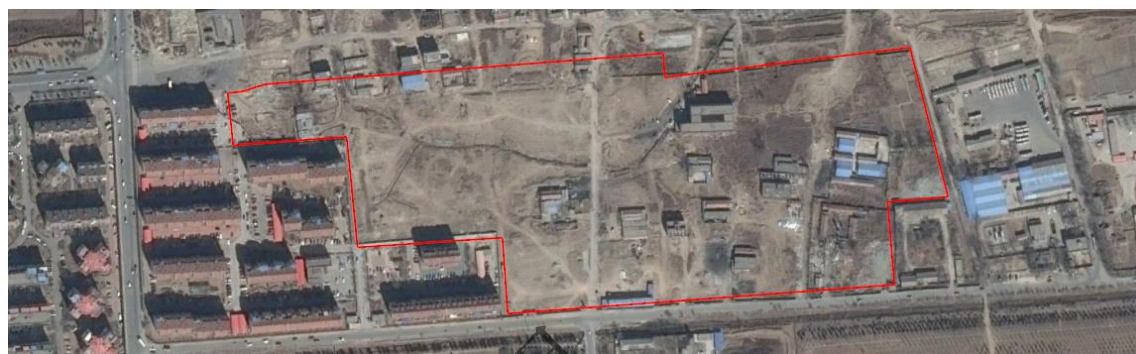
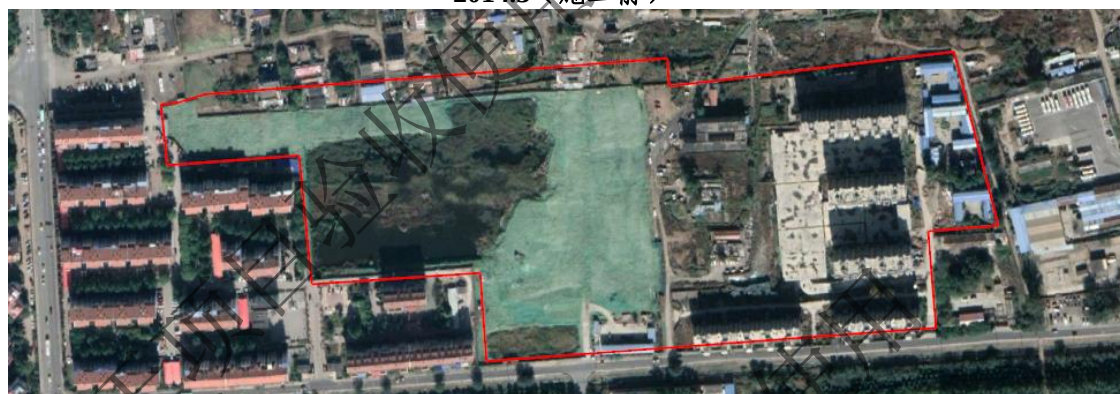
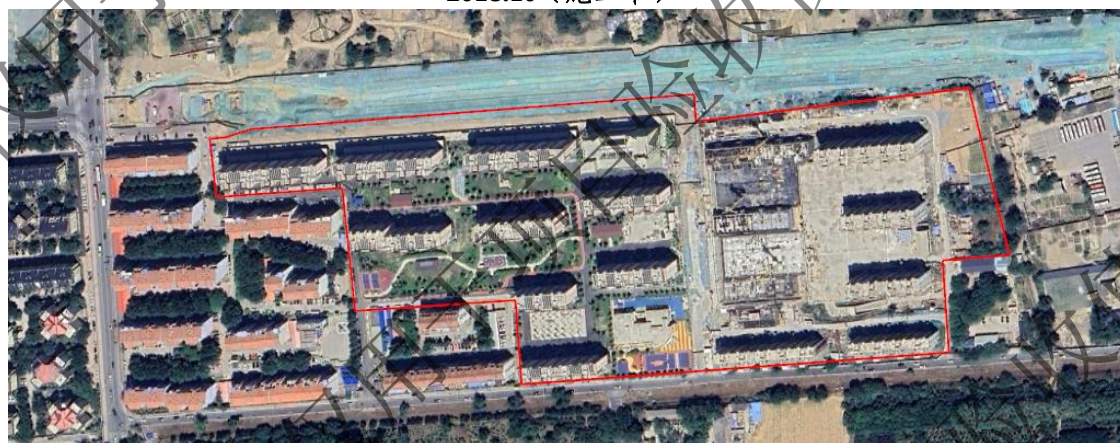
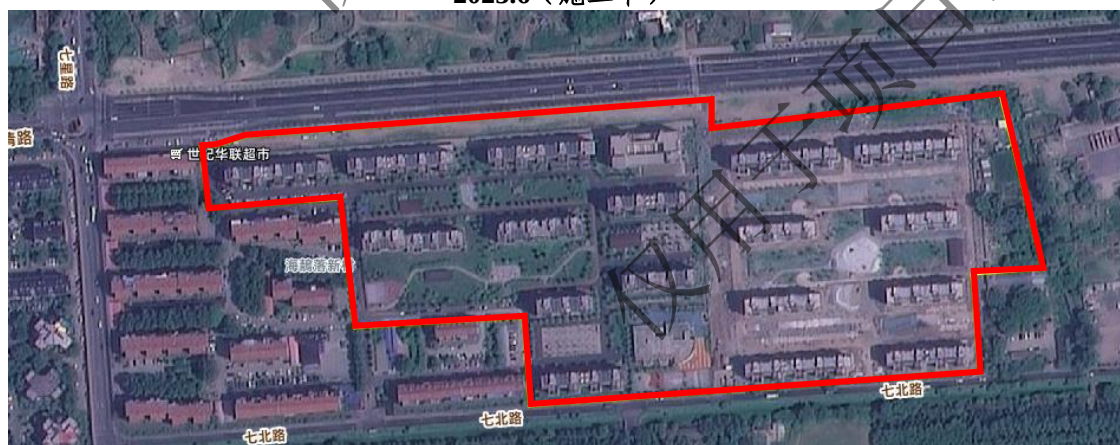
图 3-1 不同时期卫星影像图

2014.3 (施工前)

2018.10 (施工中)

2023.6 (施工中)

2025.6 (施工中)

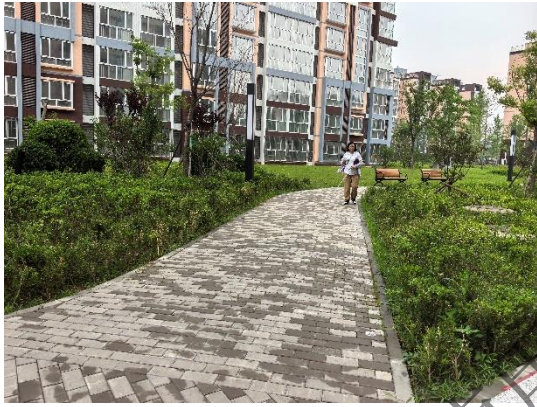
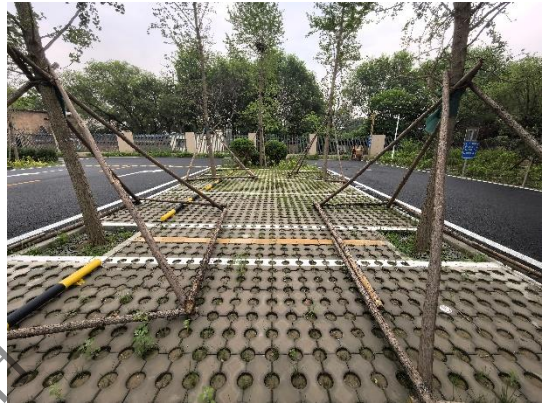
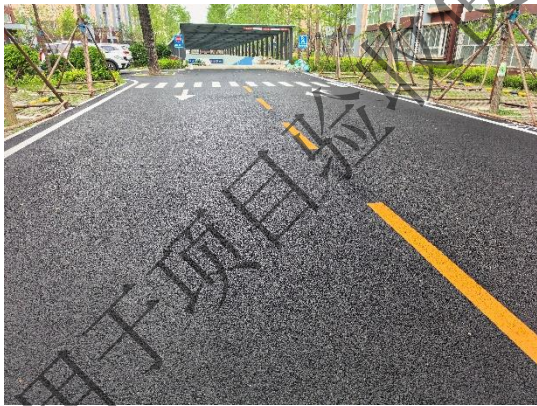
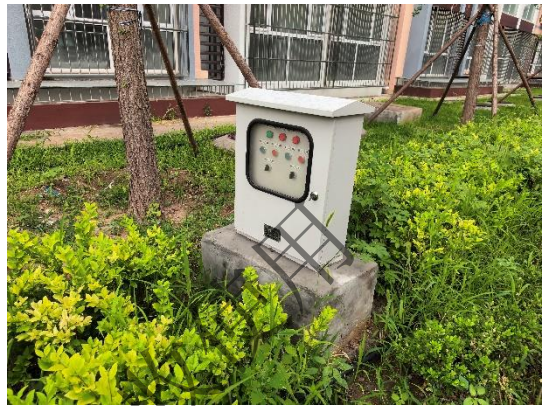
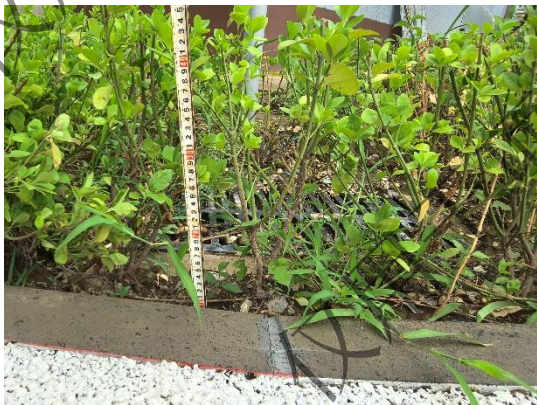
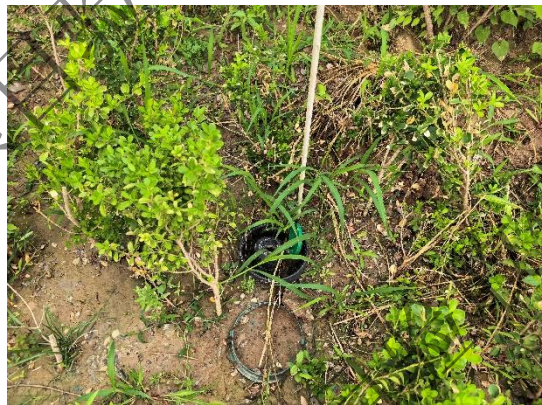
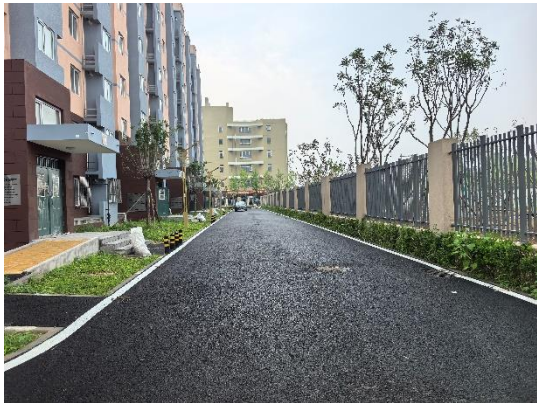
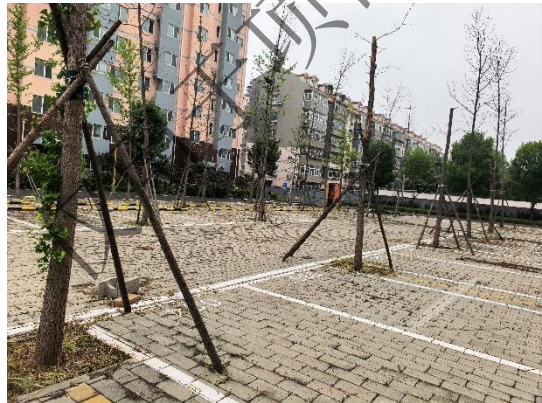
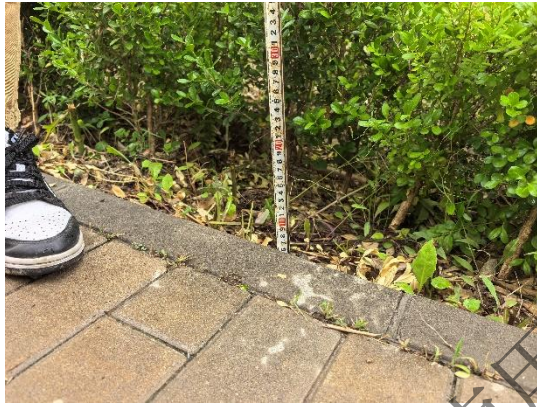
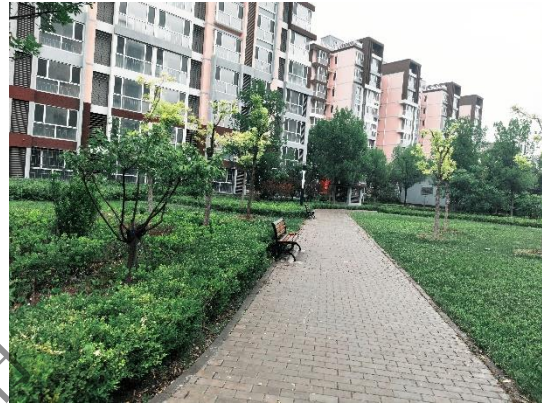
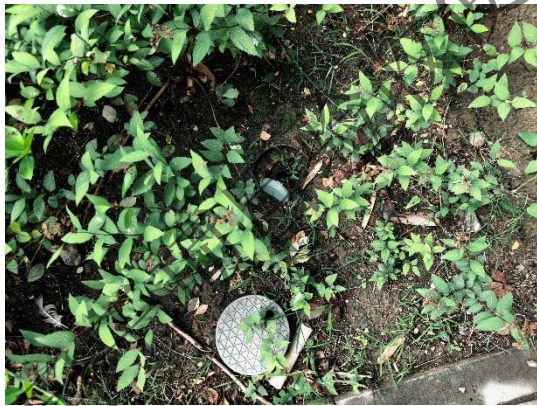
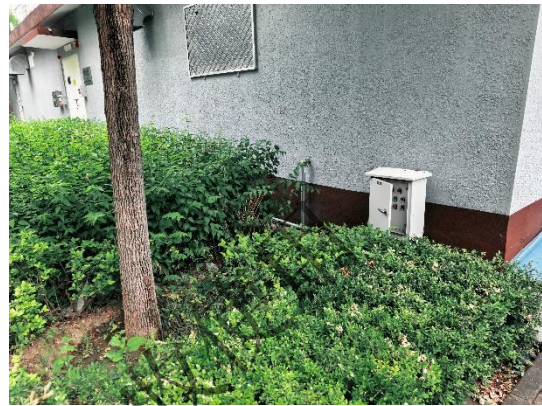
图 4-1 工程措施实施效果

透水砖铺装（东地块）

植草砖铺装（东地块）

透水沥青铺装（东地块）

雨水调蓄池控制箱（东地块）

下凹式整地（东地块）

节水灌溉取水点（东地块）

透水沥青铺装（西地块）

透水砖铺装（西地块）

下凹式整地（西地块）

节水灌溉取水点（西地块）

雨水调蓄池控制箱（西地块）

根据监测结果，项目水土保持工程措施布局较为合理。目前，各项水土保持工程措施运行情况良好，未发现重大工程质量缺陷，能够有效地控制水土流失。与方案批复相比，水土保持功能未降低。

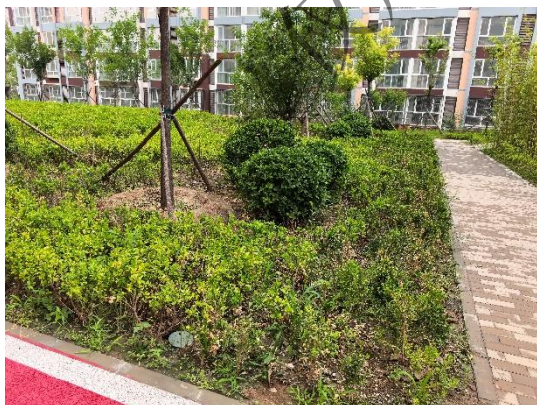
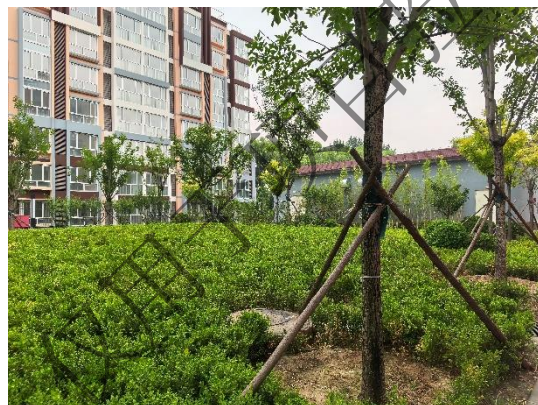
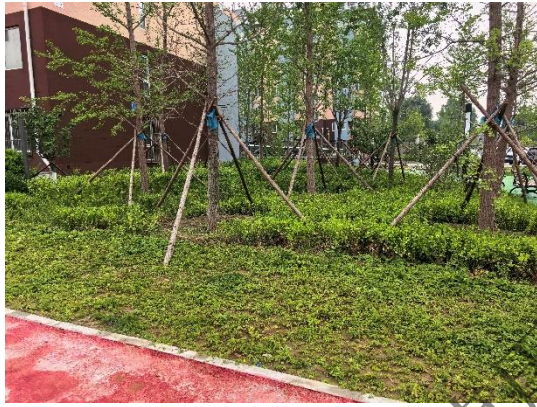
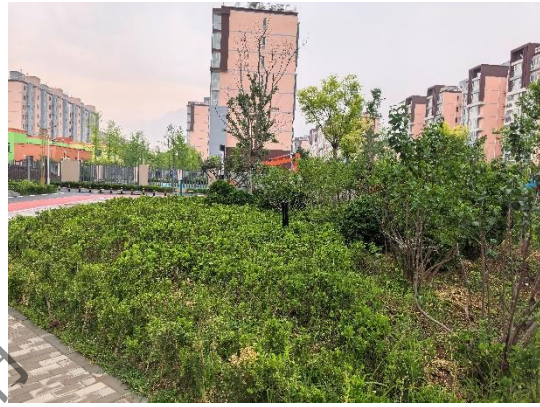
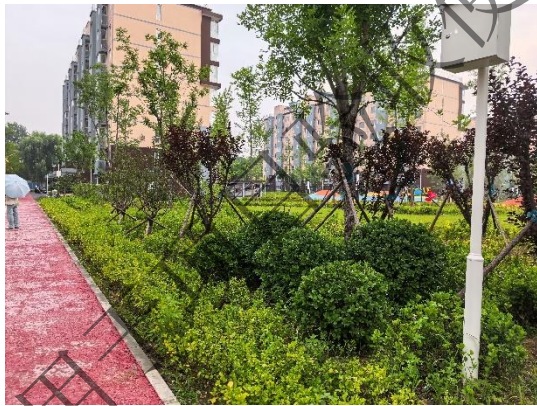
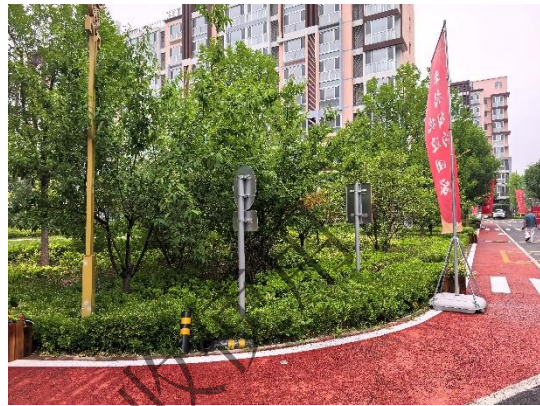
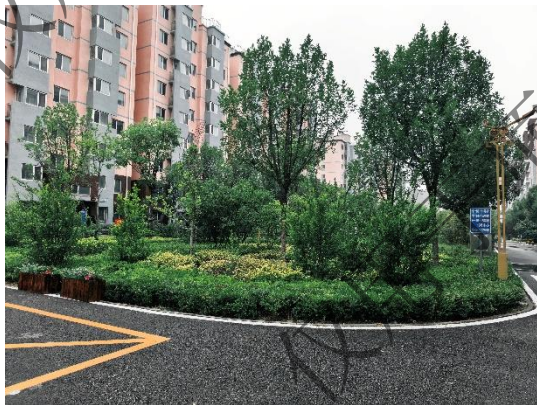
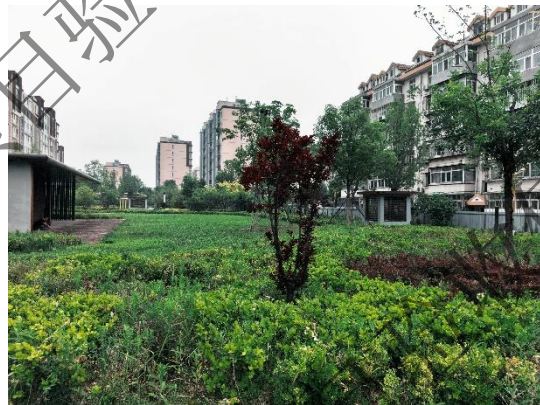
图 4-2 植物措施实施效果

根据监测结果，项目建设用地范围内已实施植物措施面积为 3.77hm<sup>2</sup>，植物措施达标面积 3.77hm<sup>2</sup>。已实施的植物措施生长良好。

绿化美化（东地块）

绿化美化（西地块）

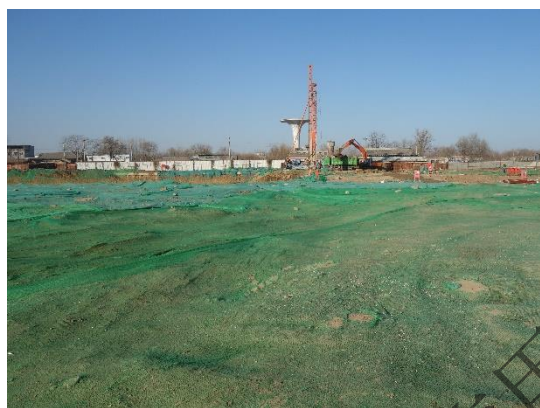
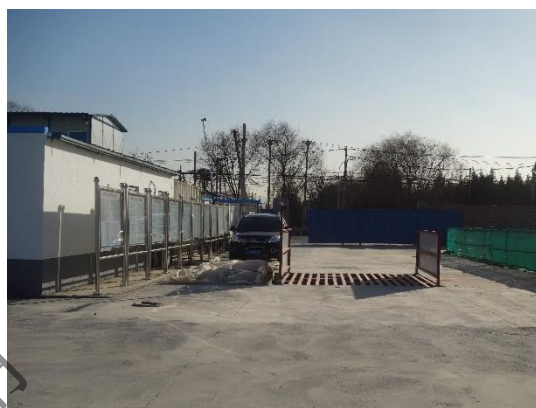
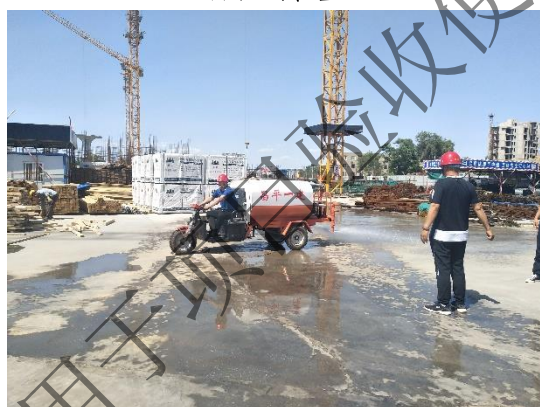
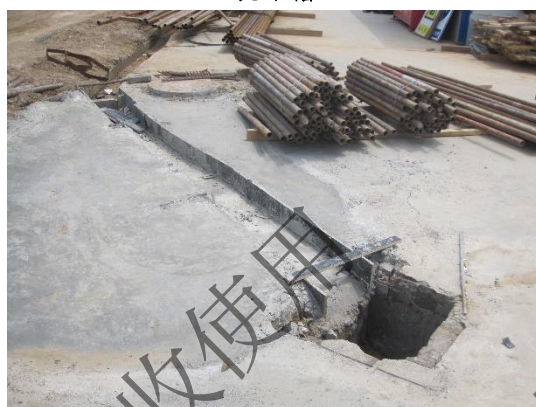
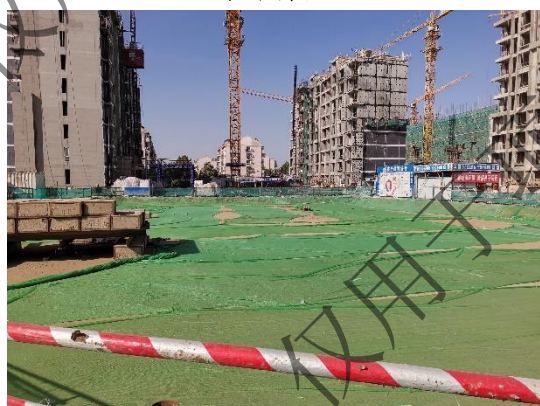
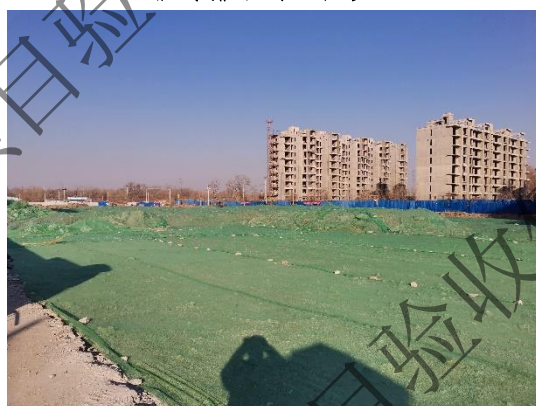
图 4-3 临时措施实施效果

本项目在施工过程中，严格执行相关的规章制度，严格按照相关的施工组织设计开展施工作业，在施工过程中优化施工工艺，改进施工技术，合理避开了降雨及大风对本项目施工工作的影响，为了防止各防治区开挖对周边区域的影响，布设了密目网苫盖、洒水降尘等措施，结合项目对建设用地内进行了临时硬化等工况，减少了建设期因大风、降雨引起的扬尘、水蚀等，符合水土保持的要求。

密目网苫盖

洗车槽

洒水降尘

临时排水沟、沉沙池

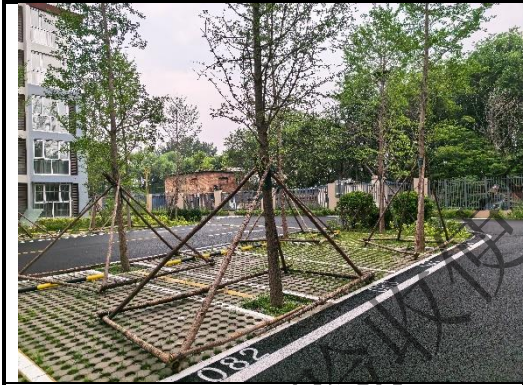
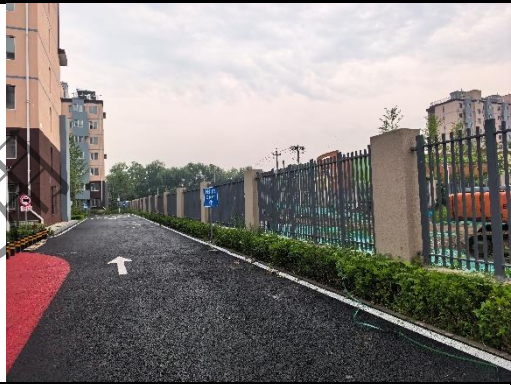
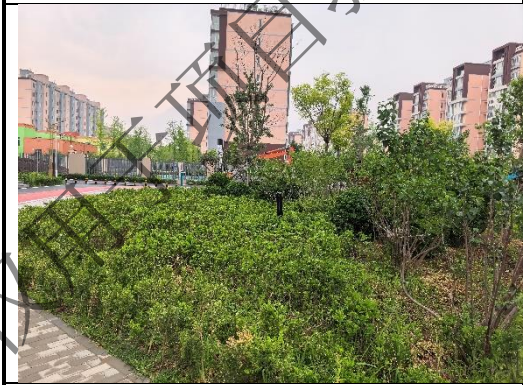
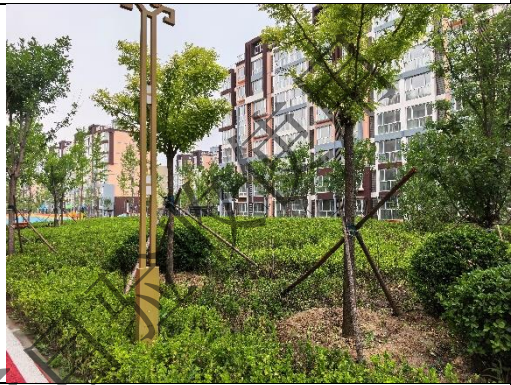
绿化美化

建设单位在接到水土保持监测单位出具的监测意见书后，及时要求施工单位对项目区内的苗木进行了补植补种，目前项目区内苗木成活率、覆盖率均有所提高，能够满足水土保持要求。
