昌平新城回迁小区定向安置房项目  
(南环路回迁小区 A 地块、B 地块及  
C 地块已建成部分)

## 水土保持监测总结报告

建设单位: 北京蓝华宇房地产开发有限公司

监测单位: 北京林丰源生态环境规划设计院有限公司

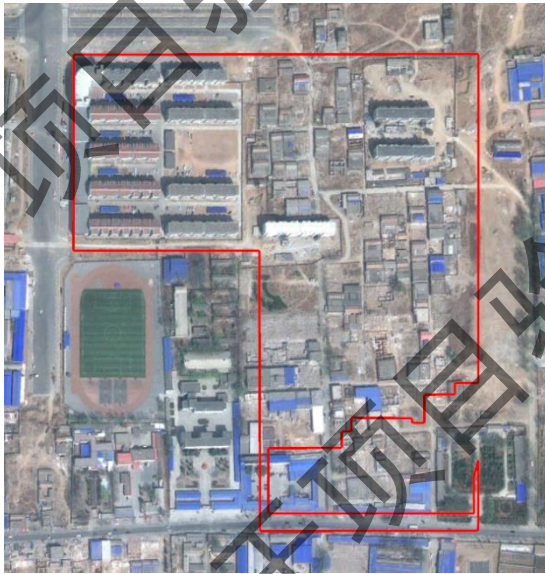
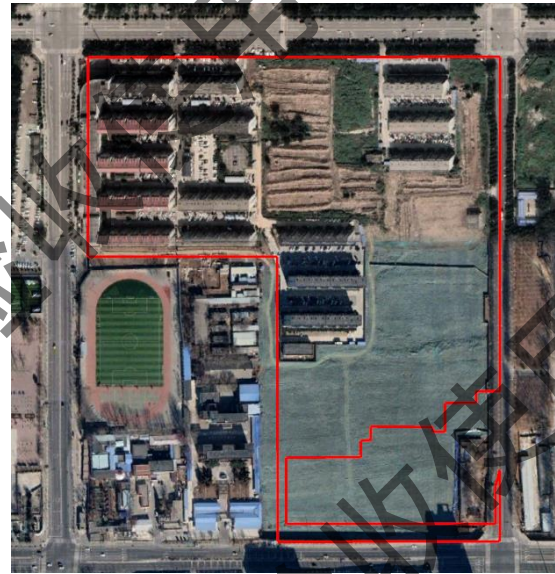
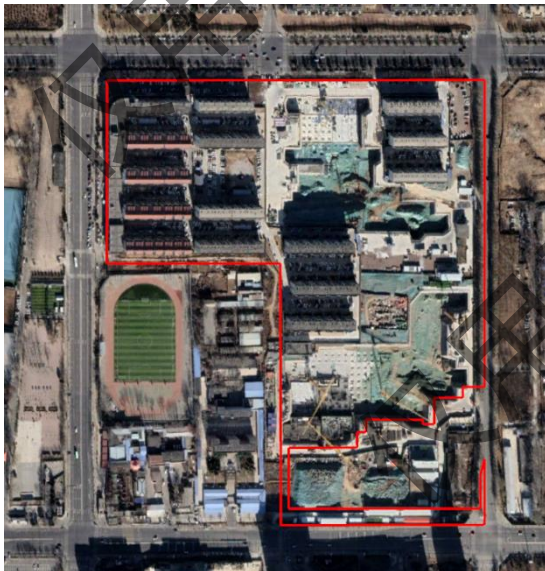
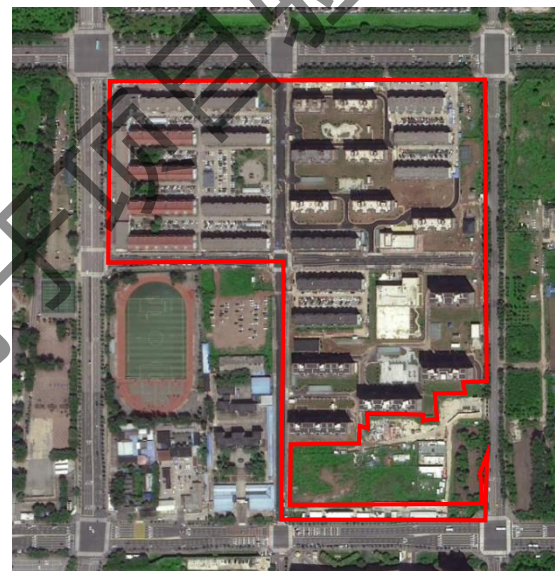
图 3-1 不同时期卫星影像图

施工中 2009.4

施工中 2022.2

施工中 2022.12

施工中 2025.6

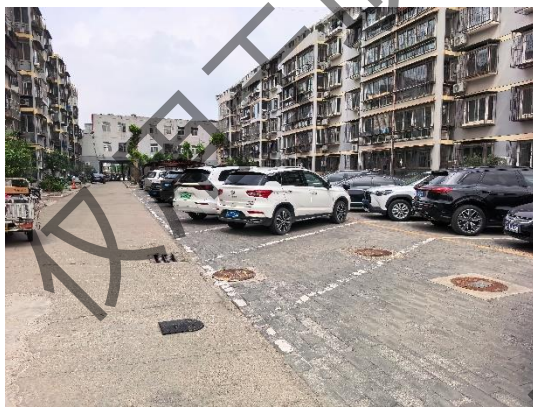
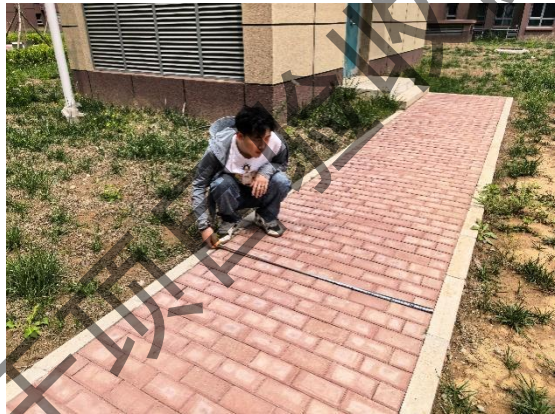
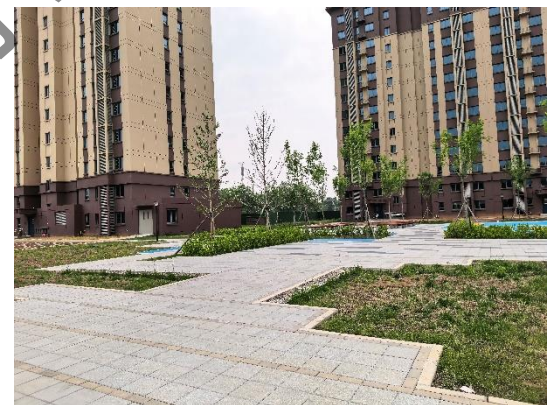
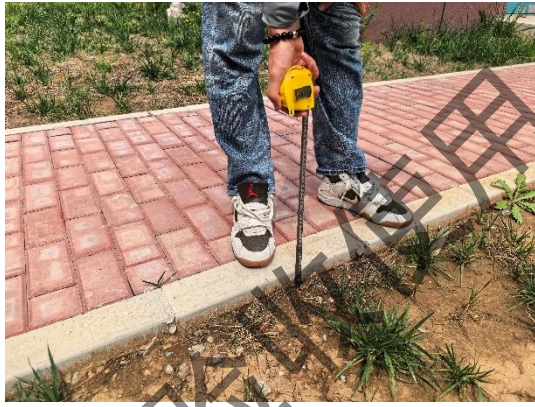
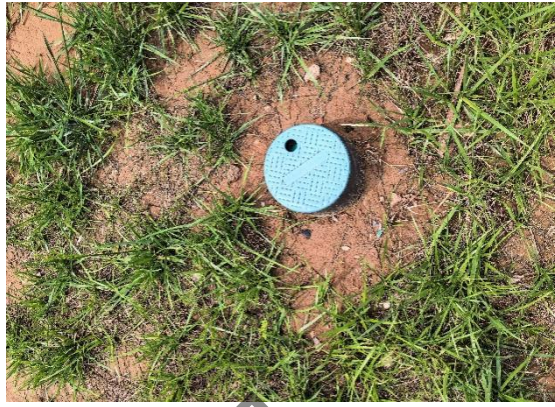
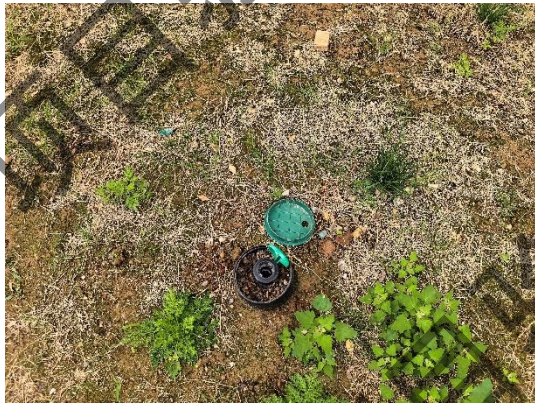
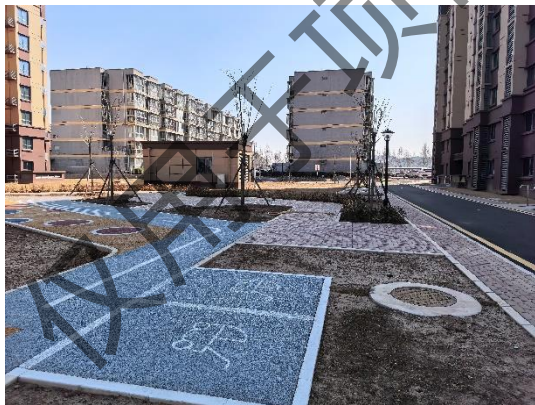
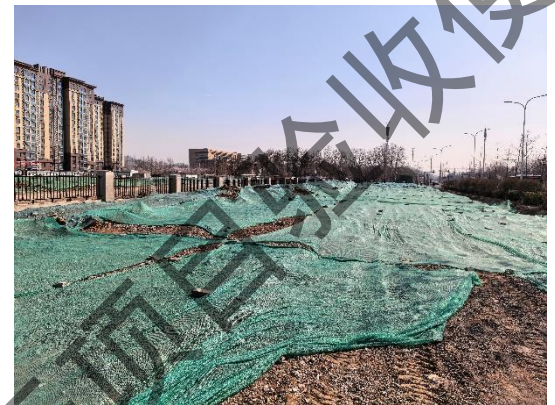
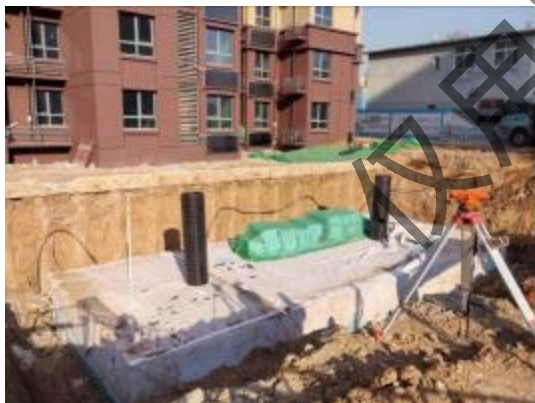
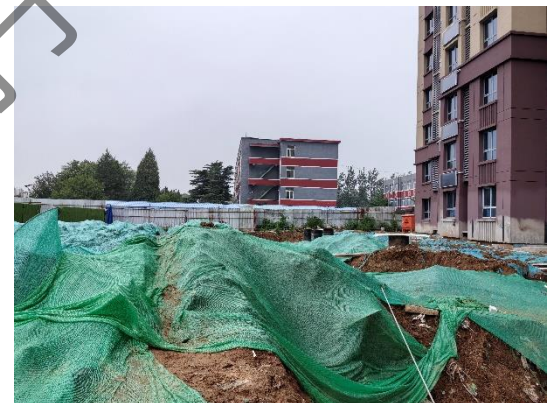
图 4-1 工程措施实施效果

根据监测结果，项目水土保持工程措施布局较为合理。目前，各项水土保持工程措施运行情况良好，未发现重大工程质量缺陷，能够有效地控制水土流失。与方案批复相比，水土保持功能未降低。

A 地块透水砖铺装

B 地块透水砖铺装

C 地块植草砖铺装

C 地块透水砖铺装

B 地块下凹式整地

B 地块节水灌溉取水点

C 地块节水灌溉取水点

C 地块下凹式整地

B 地块透水混凝土铺装

C 地块代征绿地场地平整

B 地块雨水调蓄池

C 地块雨水调蓄池

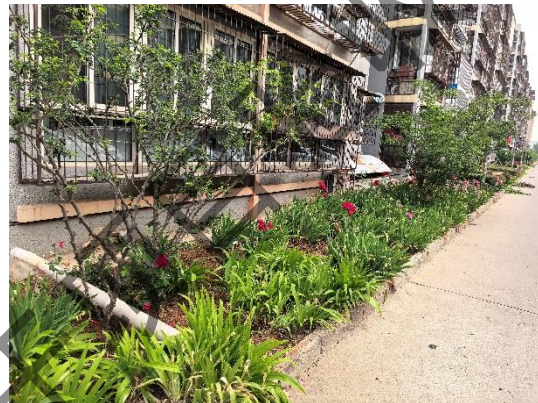
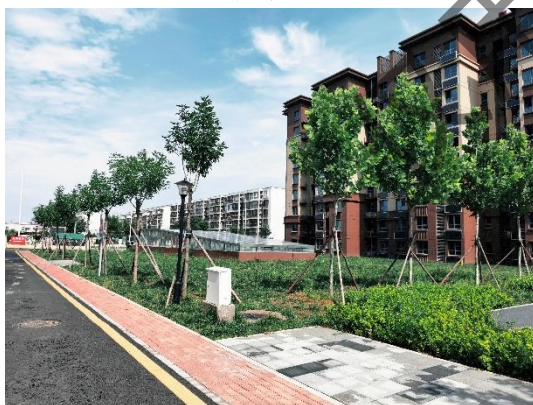
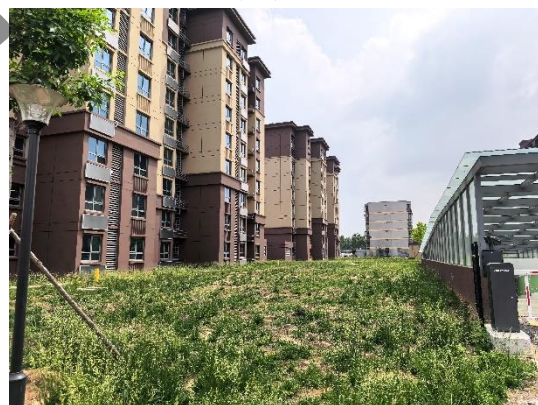
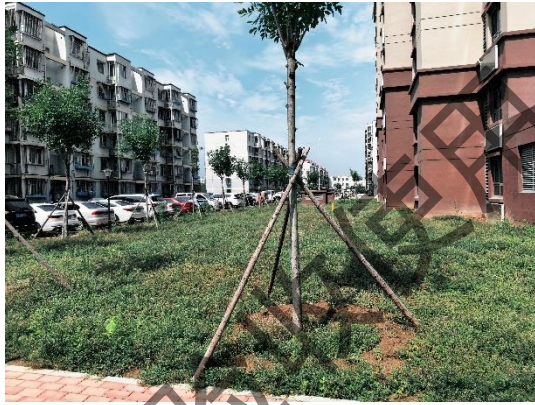
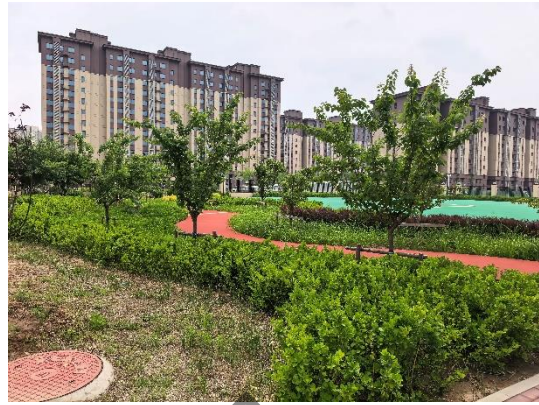
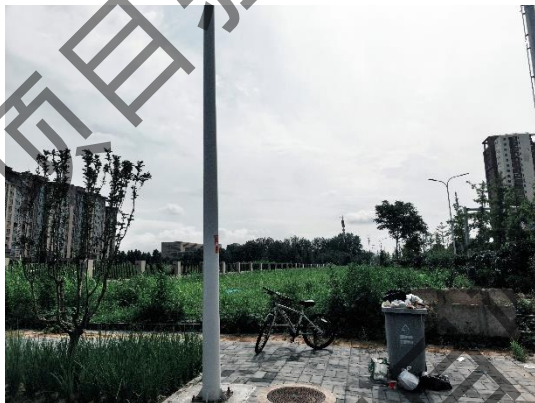
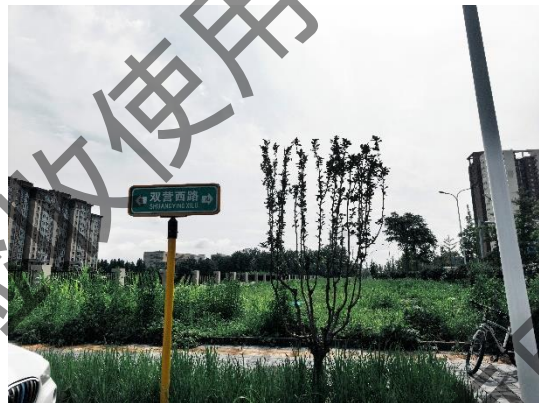
图 4-2 植物措施实施效果

根据监测结果，项目已实施的植物措施生长良好，绿化面积比方案批复减少 20.31%，未达到变更要求；同时绿化面积能够达到报告要求的林草植被恢复率和林草覆盖率的防治目标值。植物措施防治标准未降低、水土保持功能未降低，水土保持植物措施实施效果见图 4-2。

A 地块景观绿化

B 地块景观绿化

C 地块景观绿化

C 地块代征绿地撒播草籽

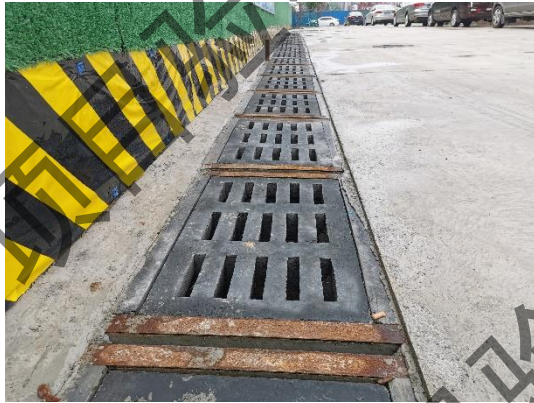
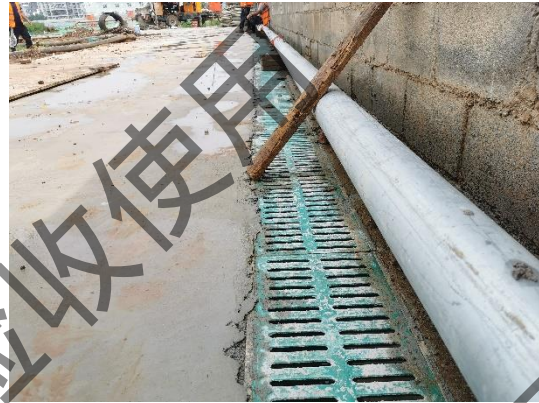
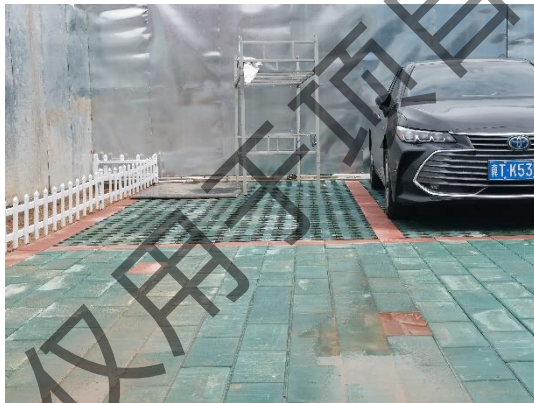
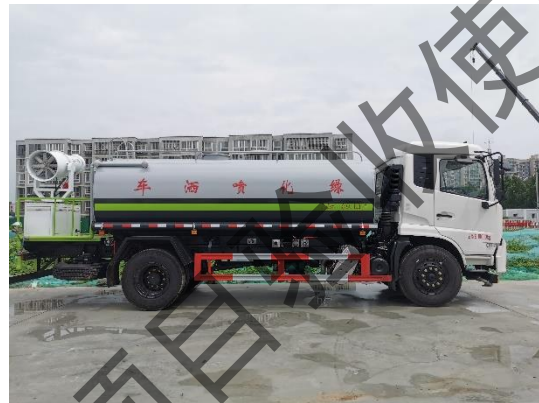
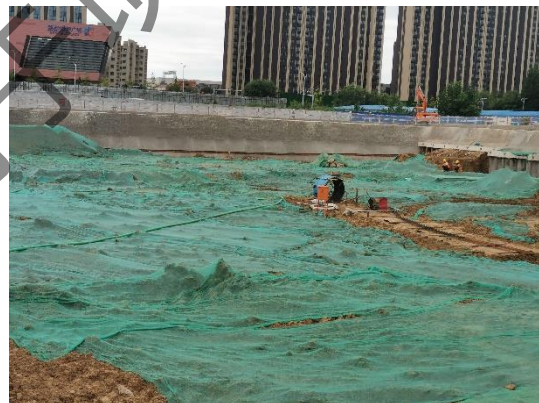
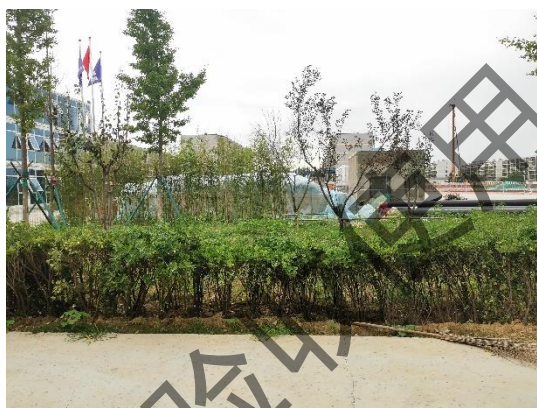
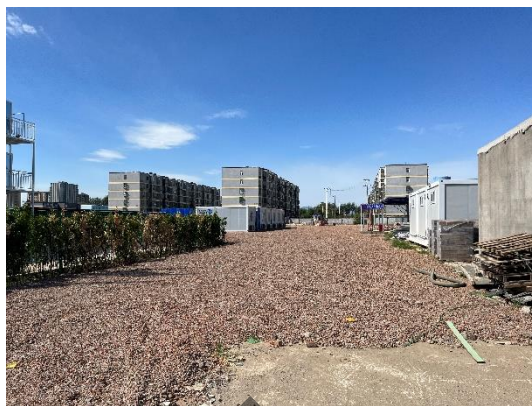
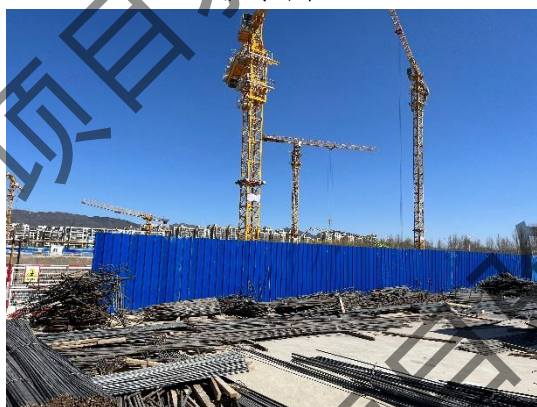
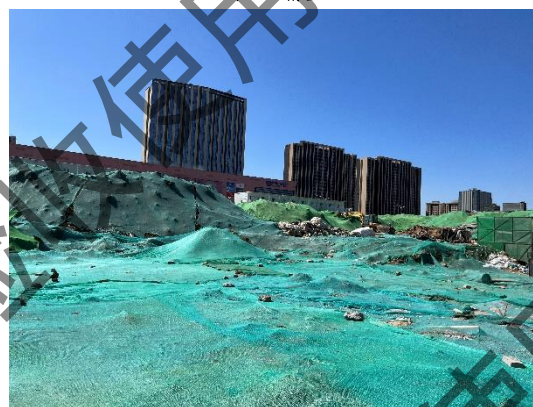
图 4-3 临时措施实施效果

本项目在施工过程中，严格按照相关的施工组织设计开展施工作业，在施工过程中优化施工工艺，改进施工技术，合理避开了降雨及大风对本项目施工工作的影响，结合项目对建设用地内进行了临时硬化等工况，减少了建设期因大风、降雨引起的扬尘、水蚀等，同时根据实际需要措施类型及数量进行了调整，符合水土保持的要求，水土保持临时措施实施效果见图 4-3。

临时排水沟

临时透水砖、植草砖

洒水降尘

施工出入口洗车机及临时沉沙池

密目网苫盖

临时绿化

碎石铺垫

彩钢板拦挡

临时堆土密目网苫盖

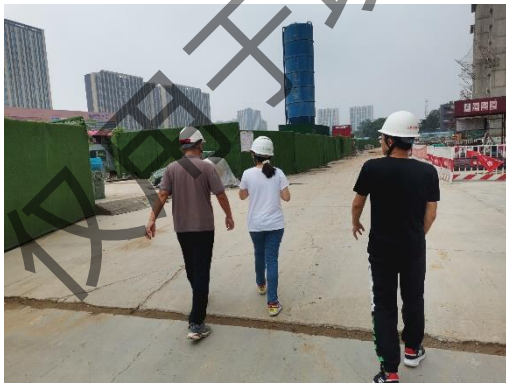
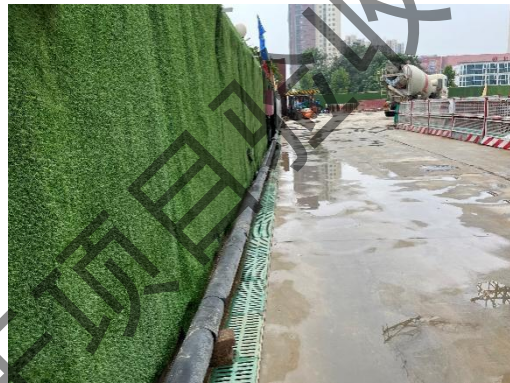
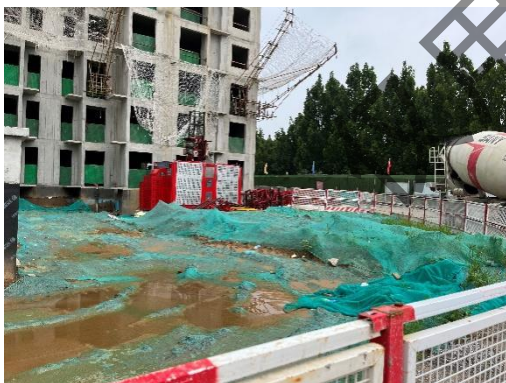
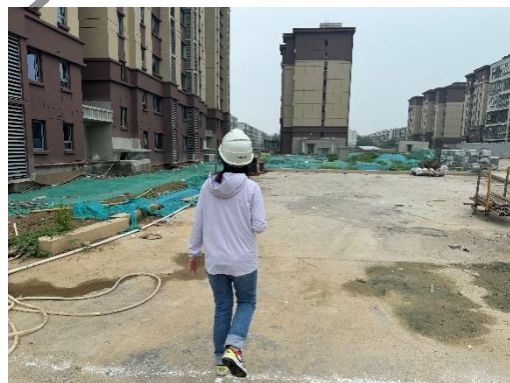
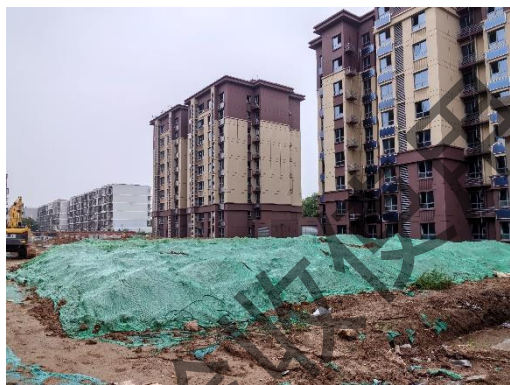
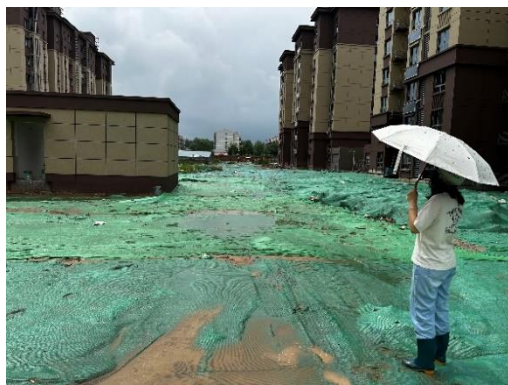
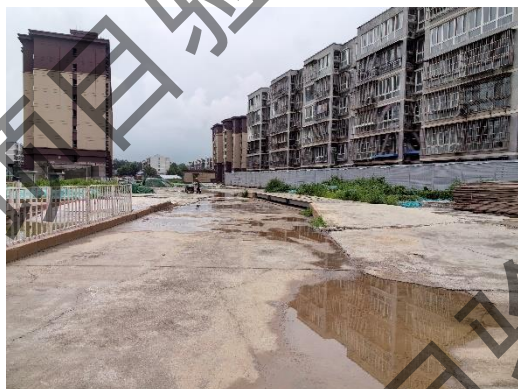
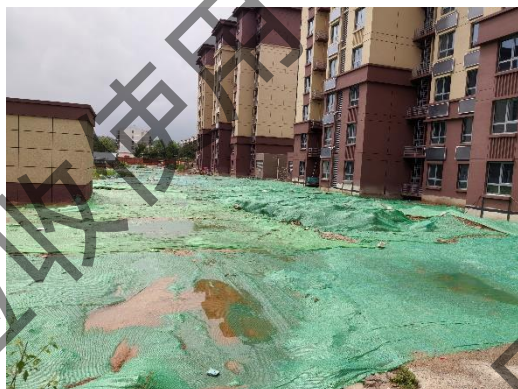
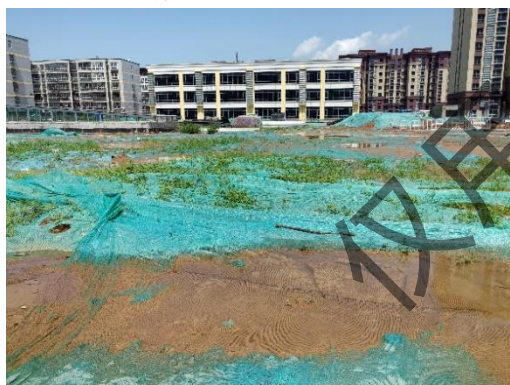
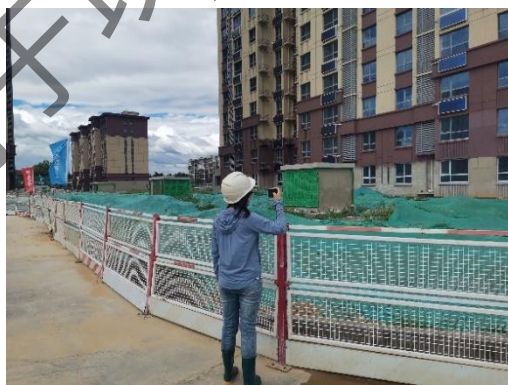
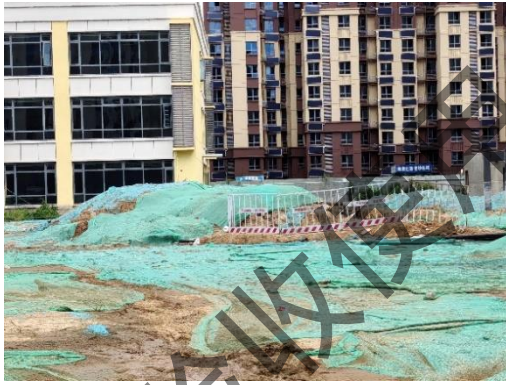
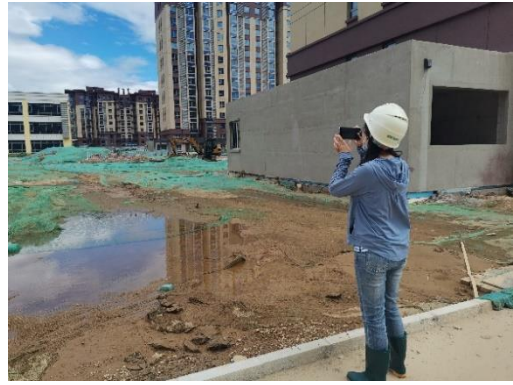
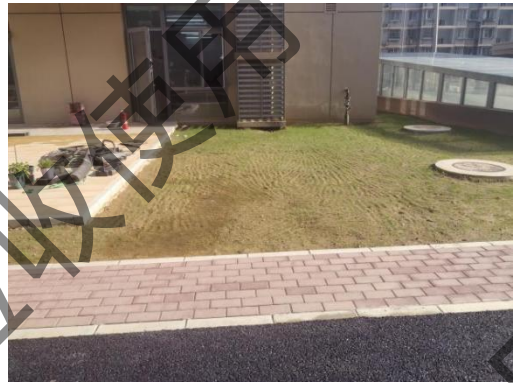
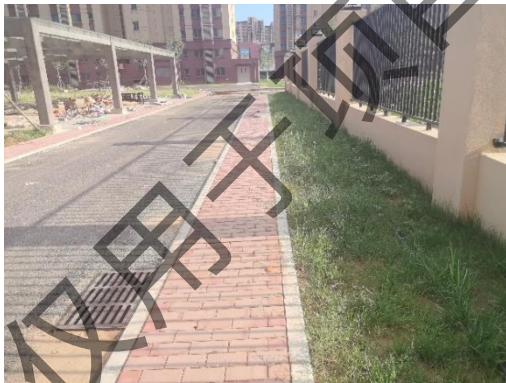
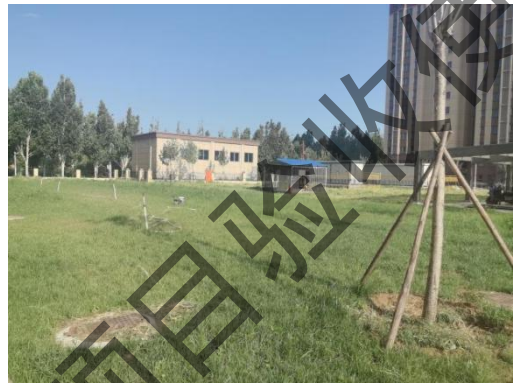
图 5-2 监测期雨后加测情况

2023 年 7 月 29 日 8 时~2023 年 8 月 2 日 8 时，项目区周边累计降雨量 277.4mm，24 小时降雨量达到 98mm。我单位监测人员于 2023 年 8 月 3 日进入项目现场开展雨后加测。本项目正在进行主体结构施工，部分区域完成基坑外侧回填。场地内道路均采取硬化铺装，裸露地表及临时堆土均采用密目网苫盖。场地内雨水通过透水区域自然下渗或经由临时排水沟、排水暗管排出，同时施工单位对积水区域进行了抽排及清理。监测人员进场时，项目区内已无大范围积水，仅部分区域存在少量积水。项目已实施水土保持措施运行基本正常，监测过程中未发现有重大水土流失现象发生。

98mm，24 小时降雨量达到 80mm；2024 年 8 月 9 日 8 时~2024 年 8 月 10 日 8 时，项目区周边 24 小时降雨量达到 159.5mm。我单位监测人员分别于 2024 年 7 月 15 日、2024 年 7 月 25 日、2024 年 7 月 31 日、2024 年 8 月 12 日进入项目现场开展雨后加测。本项目正在进行外墙铺装、室外小市政施工。雨水管网已建成，车行道、人行道已完成基层铺设，裸露地表及临时堆土采用密目网苫盖。场地内雨水通过透水区域自然下渗或经由雨水管网排出。监测人员进场时，部分区域存在苫盖不到位、积水等情况。项目已实施水土保持措施运行基本正常，监测过程中未发现有重大水土流失现象发生。

2025 年 7 月 28 日 8 时~2025 年 7 月 29 日 8 时，项目区周边 24 小时降雨量达到 54mm。我单位监测人员于 2025 年 7 月 29 日进入项目现场开展雨后加测。本项目正在进行绿化施工及施工场地清理。项目区雨水管网已建成，车行道完成沥青铺设、人行路完成透水砖铺装，绿化区域正在栽植乔灌木。场地内雨水通过绿地、透水铺装自然下渗或经由雨水管网排出。监测人员进场时，绿化工程区未完成绿化区域存在地表裸露情况，部分低洼区域存在少量积水。项目已实施水土保持措施运行基本正常，监测过程中未发现有重大水土流失现象发生。

现场积水（2023.8.3）

积水 (2024.7.31)

积水 (2024.8.12)

积水 (2025.7.29)
