生产建设项目水土保持监测季度报告表

监测时段：2026年1月1日至2026年3月31日

项目名称：国家林草种质资源设施保存库（雄安）建设项目。

国家林草种质资源设施保存库（雄安）建设项目水土保持监测季度报告

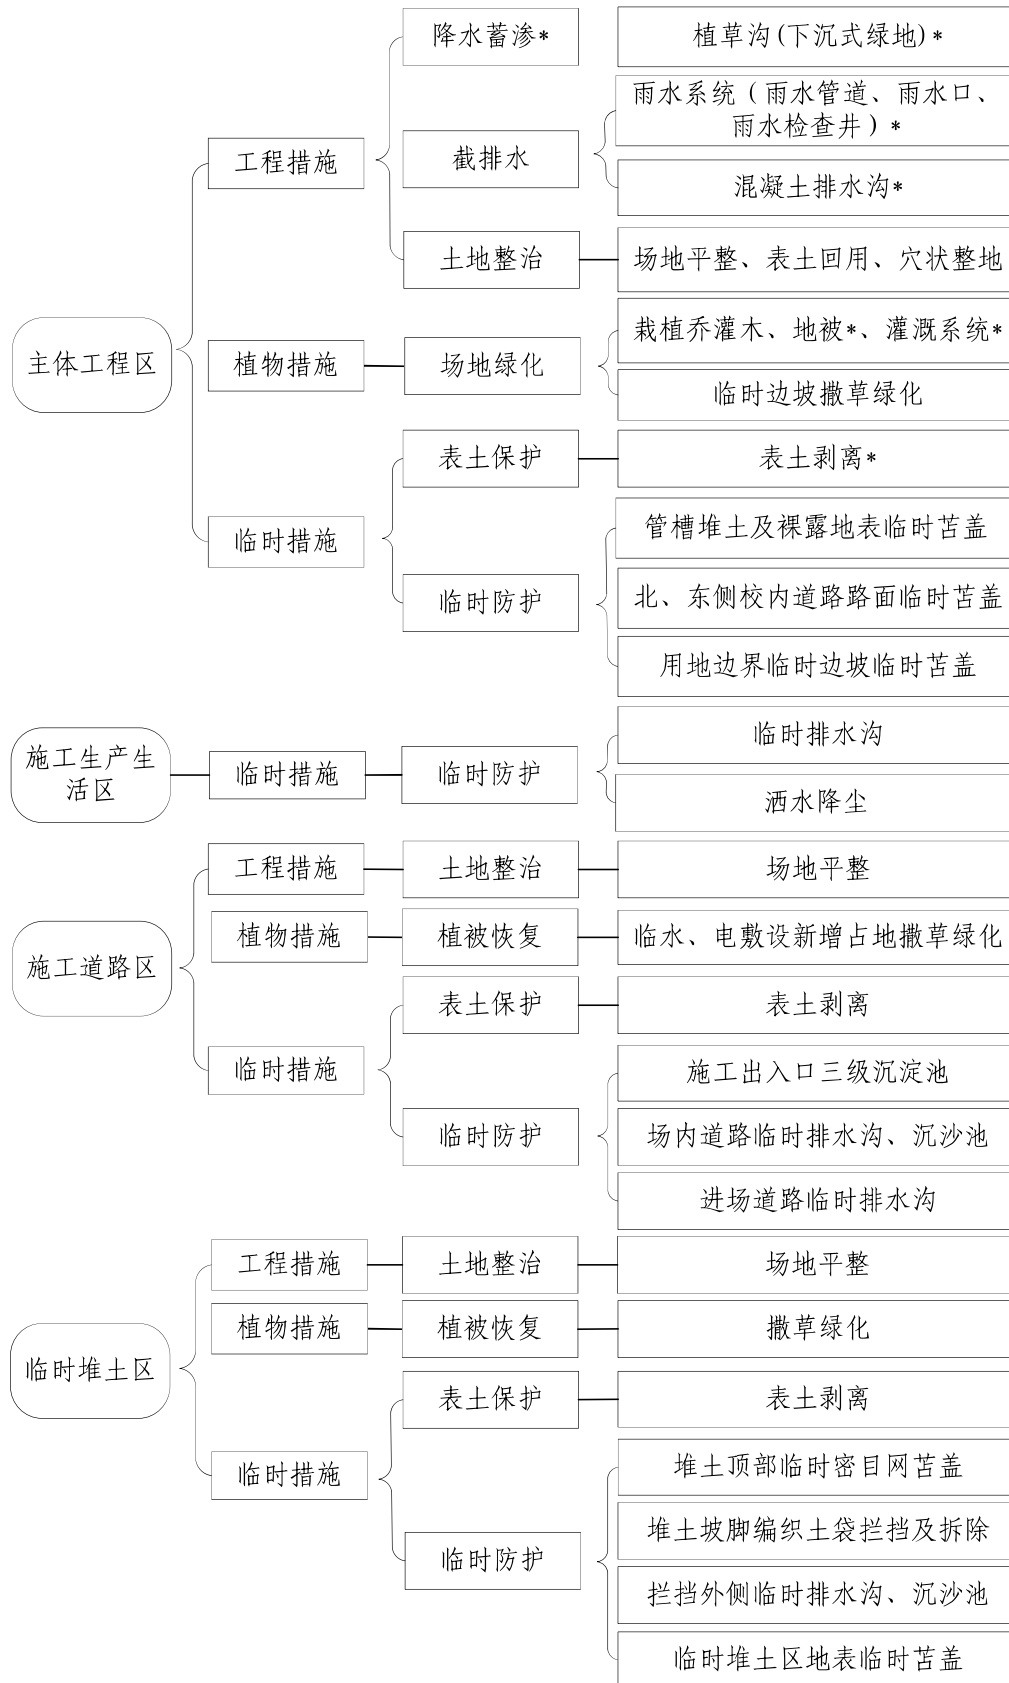
图 1-5 水土保持措施体系图

1、主体工程区

施工前，对该区域进行表土剥离，剥离的表土运至临时（表土）堆土区堆存。

施工过程中，施工场地区裸露地面采用密目网苫盖；管综开挖堆土期间采用密目网苫盖；室外地面及绿化区下方敷设排水沟、雨水管道、雨水口、雨水检查井，项目区雨水系统末端接入校区道路规划雨水排水系统；绿化区设置植草沟（下沉式绿化）；绿化区配建灌溉系统。

施工后期，用地红线北侧和东侧校内道路实施土方工程后，地表采用密目网苫盖并移交给校区三组团实施路基路面工程及其下方市政管综工程；对绿化区进行场地平整、回覆表土，实施植被建设，并对栽植的乔灌木实施穴状整地；对用地边界存在的临时边坡进行平整，占用校区二期用地的临时边坡实施撒草绿化措施，占用校区二组团、三组团项目用地的临时边坡实施临时苫盖措施，并移交给校区二组团、三组团项目施工。
